Laboratoire
Central
des Ponts
et Chaussées

Guide technique

**Viaducs à travées indépendantes
à poutres précontraintes (VIPP)**

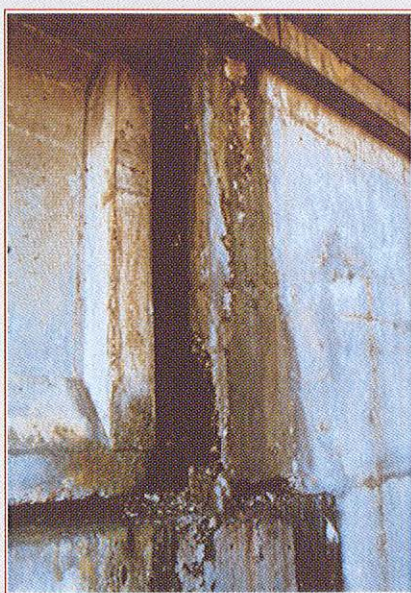
Fig. 8 - Illustrations de désordres conduisant au cas 2 des résultats d'inspection détaillée et au niveau 2 d'investigations.

Défauts d'étanchéité et de drainage et traces de circulation d'eau avec couleur rouille.

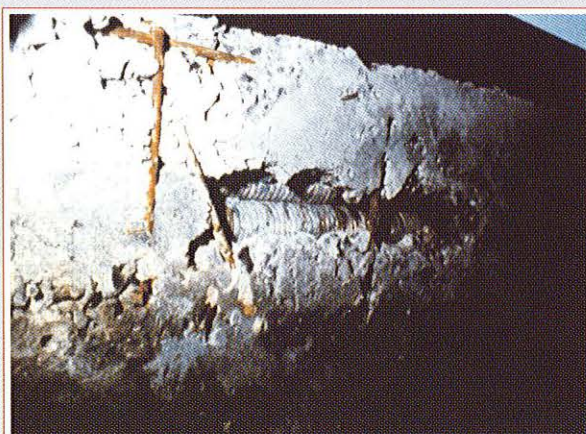
Défauts du béton.

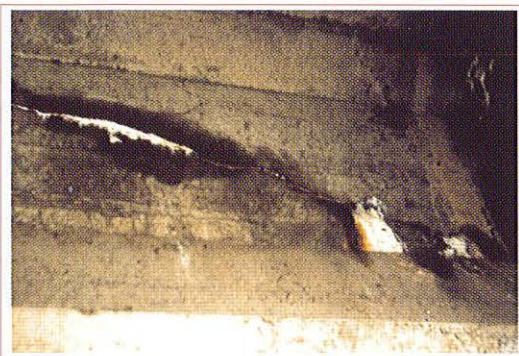
- compression excessive ou mal reprise par des armatures passives,
- et
- corrosion du conduit de précontrainte ou même d'un câble.

➤ **fissures longitudinales suivant le tracé des câbles dans les talons**

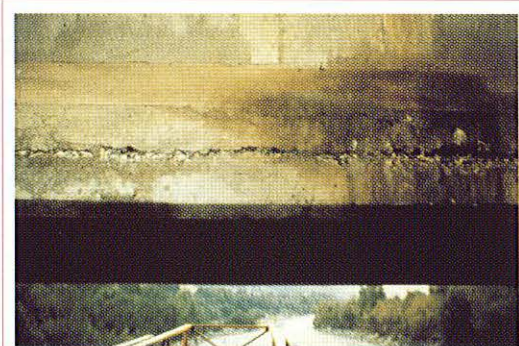
➤ **fracturation horizontale du talon**
dans la partie centrale de la travée.

- effet de poussée dû au gel de l'eau circulant dans les conduits mal injectés,
- ou
- poussée d'expansion par la rouille due à la corrosion des armatures passives longitudinales ou des conduits,
- ou
- défaut de conception,
- ou
- défaut d'exécution.

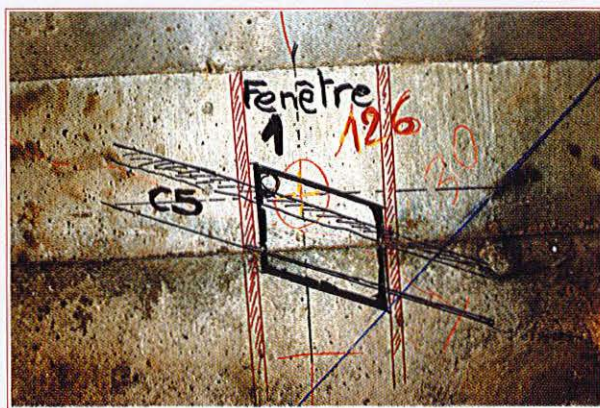
Fig. 11 - Repérage d'une fenêtre à ouvrir.

À partir des plans d'exécution, il convient de repérer la position théorique des câbles, sachant que la position réelle peut être différente (fig. 11). C'est pourquoi un relevé gammagraphique est fortement conseillé. À partir des radiogrammes, le plan de câblage et de ferrailage est dessiné sur les âmes des poutres. On peut alors procéder à l'ouverture de fenêtres. À mi-travée sous les talons, les clichés gammagraphiques ne sont pas indispensables au repérage des armatures de précontrainte.

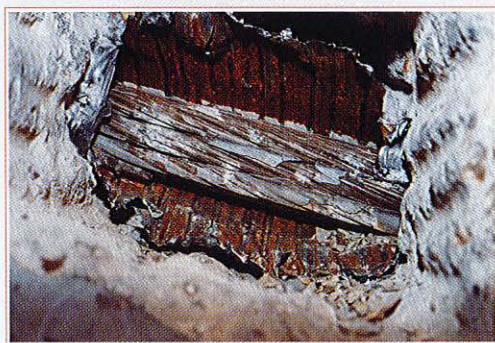
Manque quasi total de coulis.

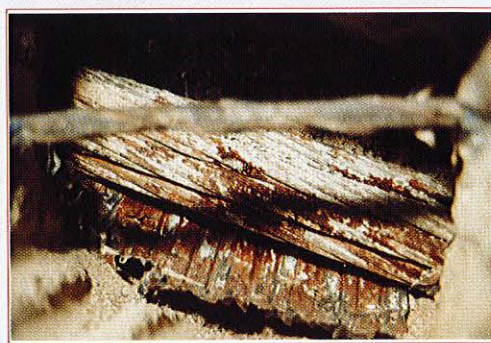
Coulis désagrégré
oxydation en surface, humidité légère
état de conservation acceptable.

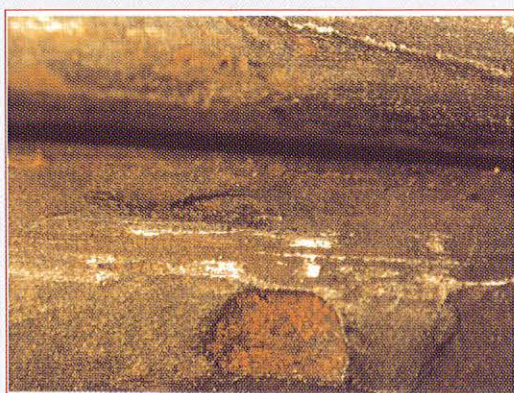
*Fig. 18 -
Cas d'une armature couleur rouille,
sèche et rugueuse au toucher -
corrosion superficielle provoquée
par l'humidité à la construction
et l'absence de coulis -
risque faible de rupture.*

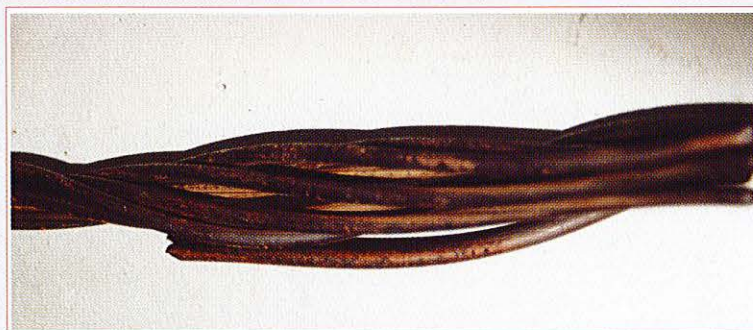
*Fig. 19 -
Cas d'une piqure et fissuration
en surface d'un fil présentant
des taches noires.*

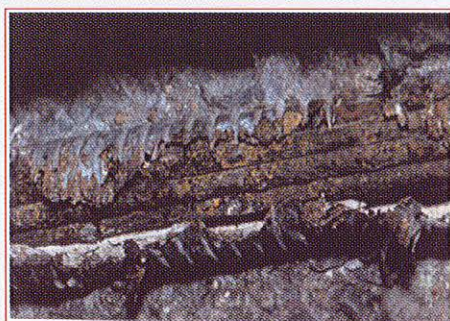
Fig. 21 -
Cas de fils présentant des pertes de section locales dues à des cratères de corrosion ; l'eau a circulé dans le conduit partiellement dissous - risque de rupture.

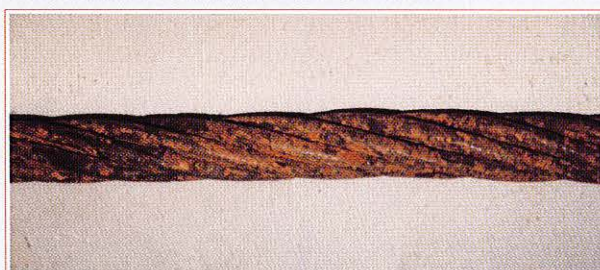
Fig. 22 -
Cas d'une armature couleur rouille avec des taches noires et des cratères de dissolution peu profonds - risque de corrosion fissurante dans une zone proche de la zone examinée.

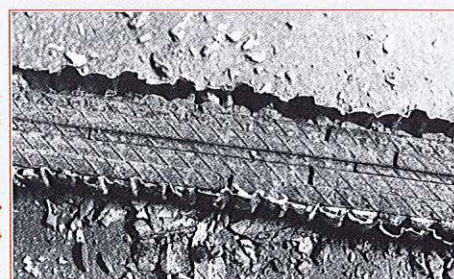
Fig. 24 -
Cas d'un câble multi Sigma ovale 40 correctement injecté mais ruptures par fragilisation (corrosion fissurante sous tension), aucune trace d'enrouillement - quelques traces d'oxydes noirs (magnétite) au niveau des bulles d'air (ou hydrogène) formées au contact entre armatures ou armature et conduit.

- **corrosion sous contrainte** : fissuration ou rupture sans perte de matière - présence d'oxydes noirs en surface (fig. 24).

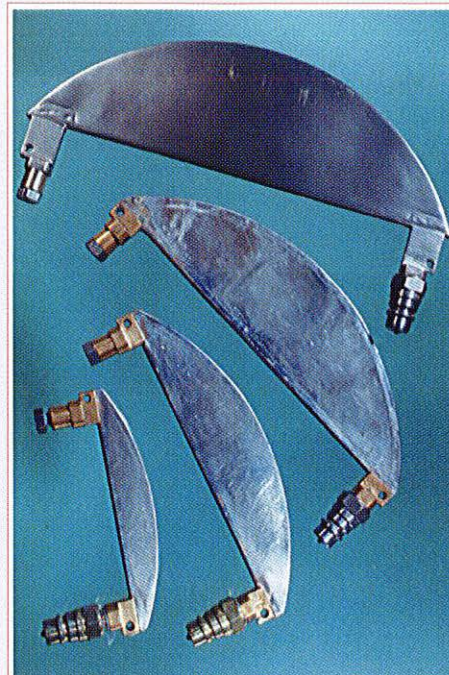
Fig. 28 - Matériel pour évaluer les contraintes par la méthode de libération.

a) scies

b) vérins
