techniques et méthodes
des laboratoires des ponts et chaussées

Guide technique

**Aide à la gestion des ouvrages
atteints de réactions
de gonflement interne**

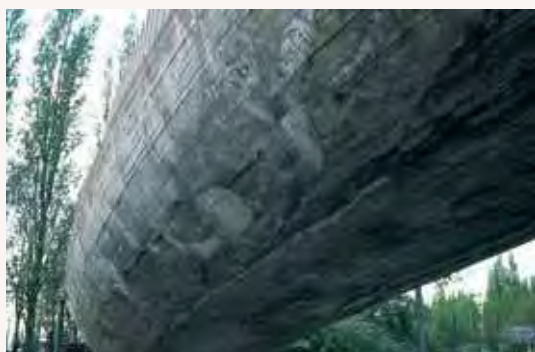
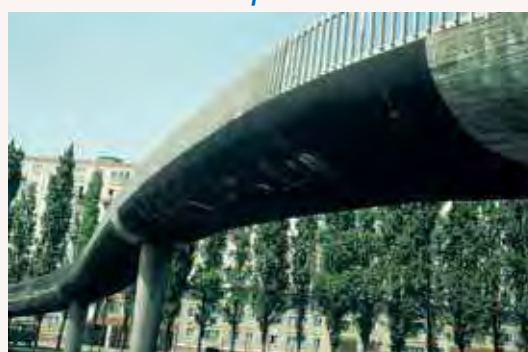
Vue de l'état avant.

Vue générale de la passerelle avec sa protection.

Exemple de dispositif adopté pour empêcher la chute de béton sur la voie franchie.

Il peut s'agir, par exemple, de prévenir la chute de morceaux d'une corniche fissurée de pont ou d'assurer la stabilité d'un mât fondé sur un massif présentant une forte décohésion.

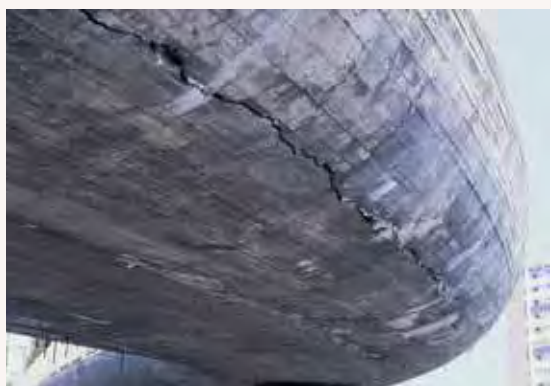
Zone vitale atteinte (dalle de tablier) par des désordres très intenses (présence d'une fracture et béton très dégradé).

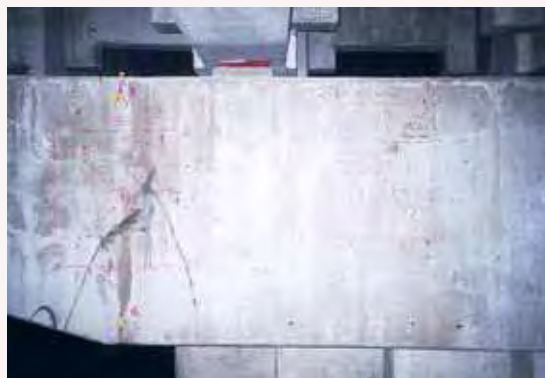
Zone vitale atteinte (chevêtre de pile marteau) par des désordres intenses (réseau de fissures).

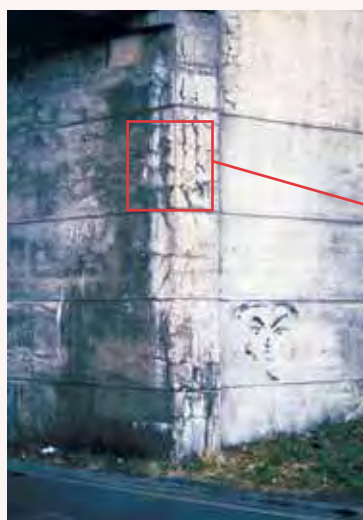
Vue générale.

Vue détaillée.

Zone vitale atteinte (mur) par des désordres intenses (fissure fortement ouverte et décohésion du béton).

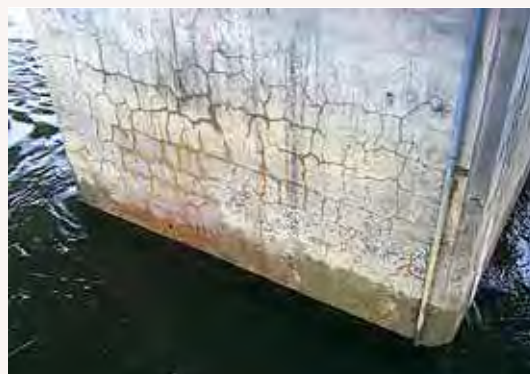
Zone vitale atteinte (pile) par des désordres intenses (réseau de fissures de plus de 0,3 mm d'ouverture) avec situation aggravée par la présence d'eau.

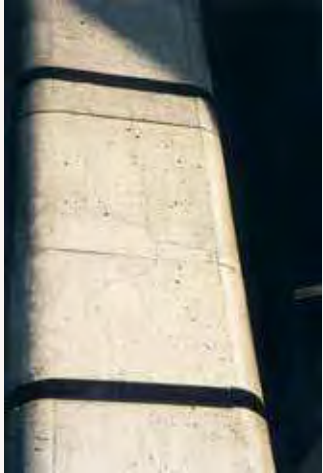
Zone vitale atteinte (pile), par des désordres intenses (fissure fortement ouverte) mais très localisés.

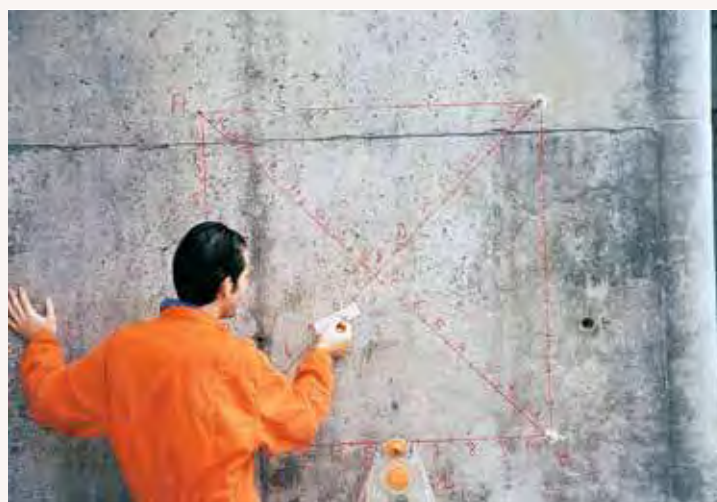
Mesure de l'indice de fissuration.

Cette méthode consiste à relever à l'aide d'un fissuromètre ou d'une loupe, et de façon exhaustive, toutes les fissures interceptant un repère constitué de quatre axes tracés dans une zone d'un mètre carré sur la partie de parement à étudier.

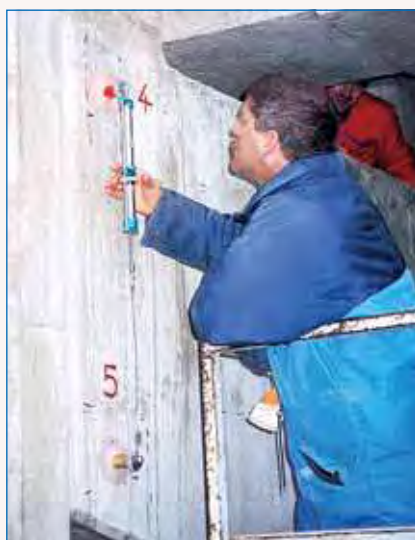
Mesure de distancemétrie à l'aide d'un fil Invar.

Le choix du moyen de mesure est fonction de la taille de l'élément à suivre, des conditions d'accès à la structure et de la précision recherchée.

Dans tous les cas, on cherchera à suivre les déformations d'ensemble avec des bases de longueur proche des dimensions de la pièce, et ce dans les trois directions.

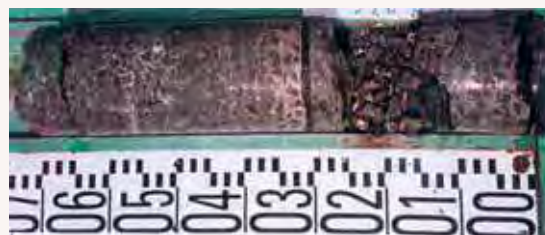
Carotte de béton.

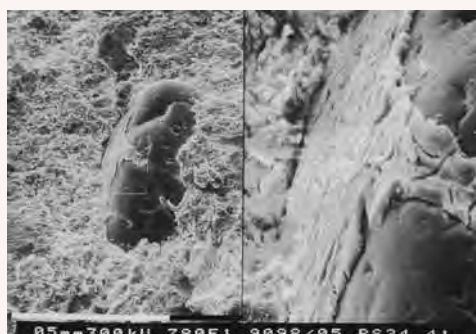
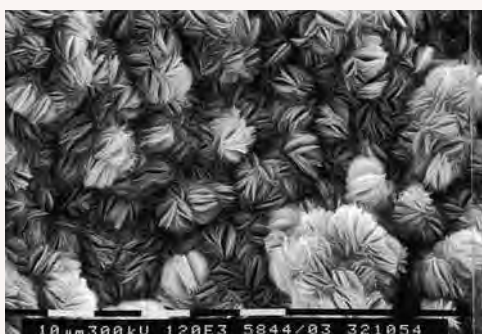
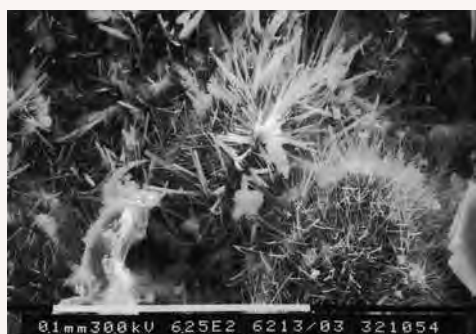
Gel mamelonné de l'alcali réaction.

Ettringite délétère.

Alcali-réaction + réaction sulfatique.

Ettringite normale.

Exemples de photos au MEB.

Le MEB permet la reconnaissance, la localisation, la détermination de la fréquence et de la composition des produits caractéristiques des réactions de gonflement interne.

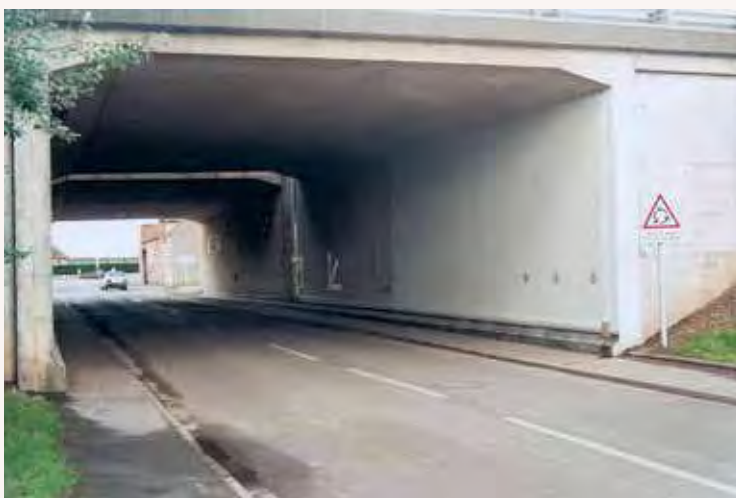
Exemple d'ouvrage évoluant peu et traité par un revêtement.

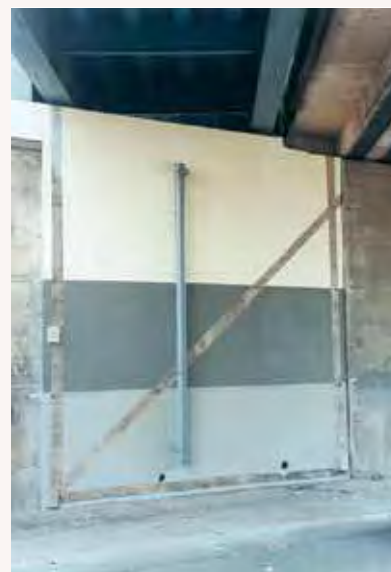
Expérimentation de trois solutions de protection.

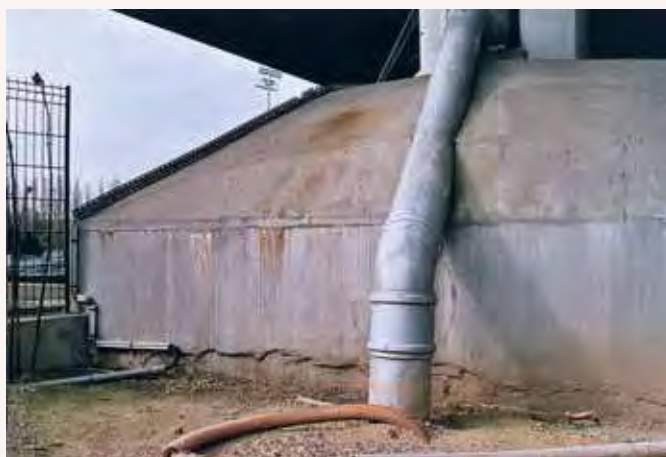
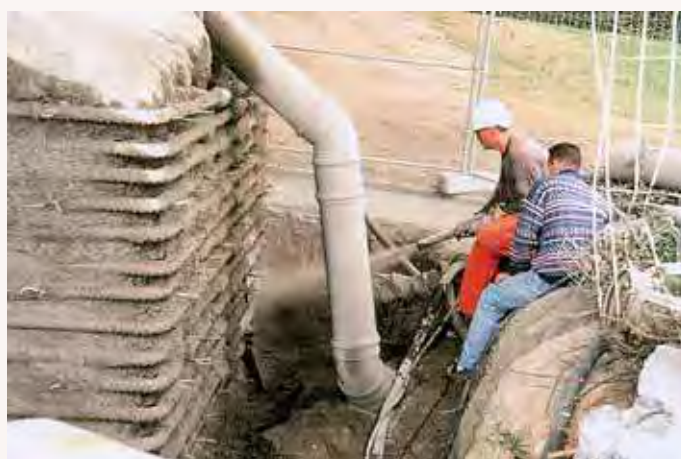
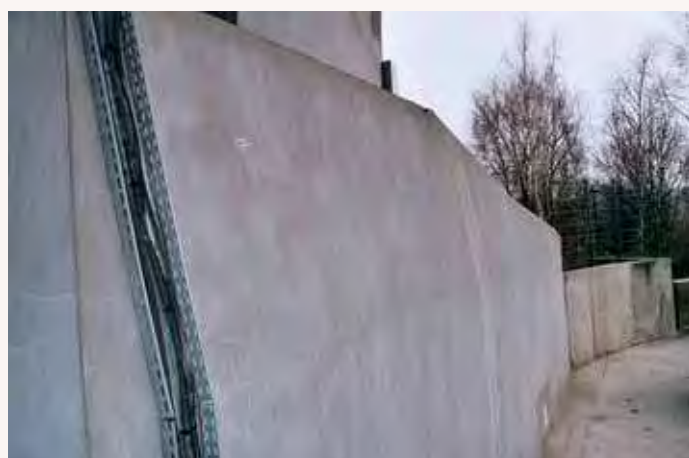
Avant.

Pendant.

Après travaux.

Exemple de confinement d'un massif de fondation.

- la mise en place d'une protection générale,
- la mise en œuvre d'une précontrainte pour essayer de confiner le gonflement d'une pièce,

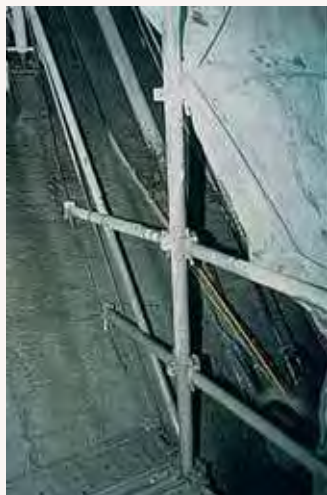
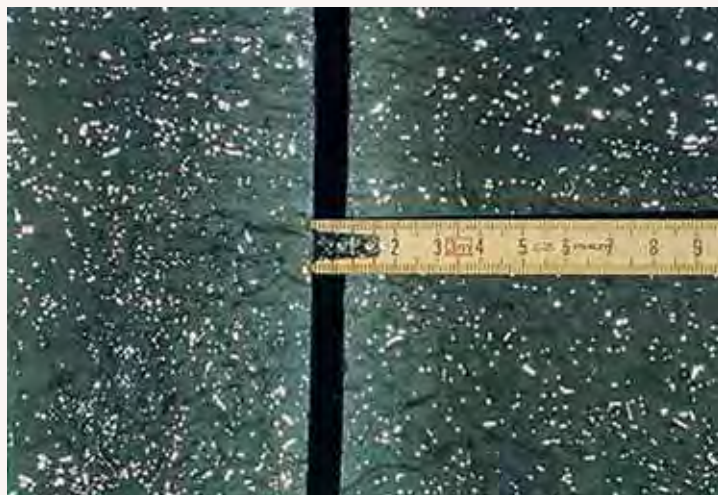
Vue générale.

Vue détaillée.

Exemple de saignée sur un barrage.

– dans certains cas (barrages, par exemple), la réalisation de saignées permettant de libérer les efforts de compression emmagasinés dans la structure sous l'effet du gonflement.

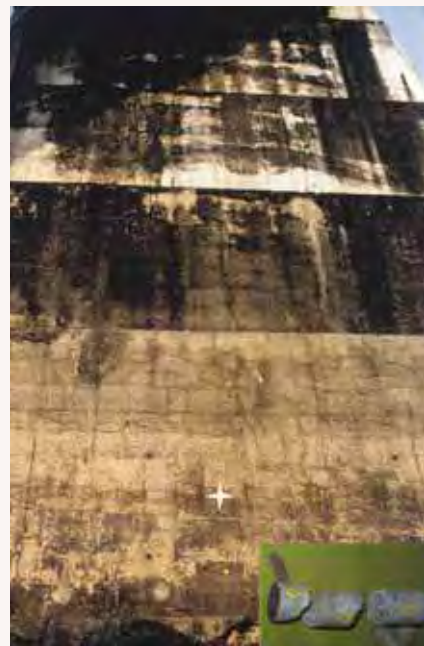
Fig 1 – Dégradations dues à l'alcali-réaction.

Le recalcul de structures dégradées est destiné à fournir aux ingénieurs et gestionnaires un résultat quantitatif de l'évolution de la dégradation, afin de répondre aux questions suivantes (fig. 1) :

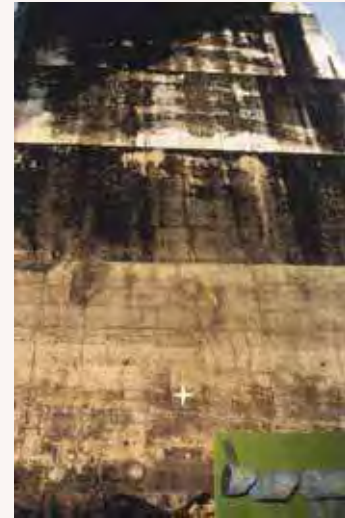
- **Suivi structurel** : l'indice de fissuration a été relevé en juillet 1995 (fig. 5),

Fig. 5 – Vue de la pile.

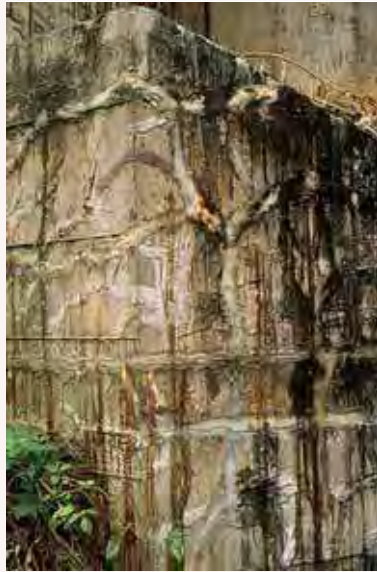
Les premières tentatives de traitement des structures affectées par l'alcali-réaction ont consisté à injecter les fissures, généralement à l'aide de résines époxydes. Que ces tentatives aient eu lieu en France ou à l'étranger, elles se sont presque toutes soldées par des échecs, soit que les fissures se soient réouvertes (fig. 1), soit que de nouvelles fissures

Fig. 1 – Réouverture d'une fissure sur un ouvrage situé en Afrique équatoriale.

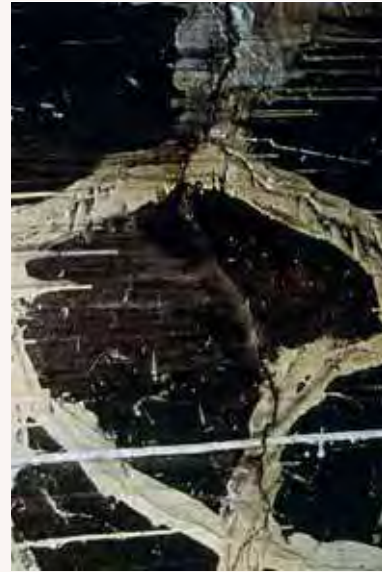
Fig. 2 – Fissure réapparaissant dans une zone injectée.

soient apparues à proximité des fissures injectées (fig. 2). On comprend en effet que si la résine empêche l'entrée d'eau dans les fissures, elle ne protège nullement le reste des parements vis-à-vis de la pénétration d'eau ou d'humidité.

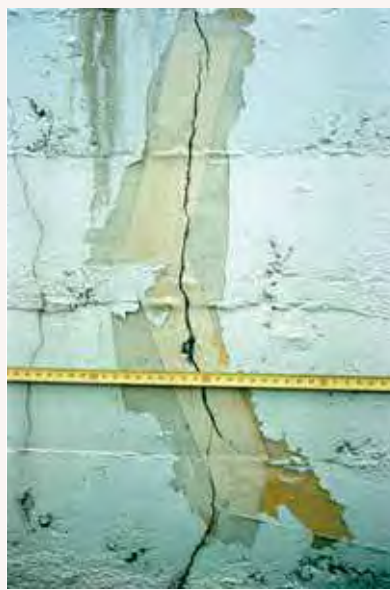
Ce cas illustre donc l'échec d'une réparation d'un ouvrage atteint d'alcali-réaction par injection des fissures avec une résine époxydique rigide accompagnée d'une mise en peinture. Dans le cas présent, le terme « échec » demande probablement à être relativisé ; en effet, si l'injection est un échec vis-à-vis de l'arrêt des gonflements, elle peut néanmoins représenter un succès vis-à-vis de l'évolution des désordres qui aurait pu être pire si aucune injection de fissures n'avait été effectuée.

Fig. 4 – Pont suspendu : réapparition d'une fissure d'alcali-réaction injectée et cachetée quelques années auparavant.

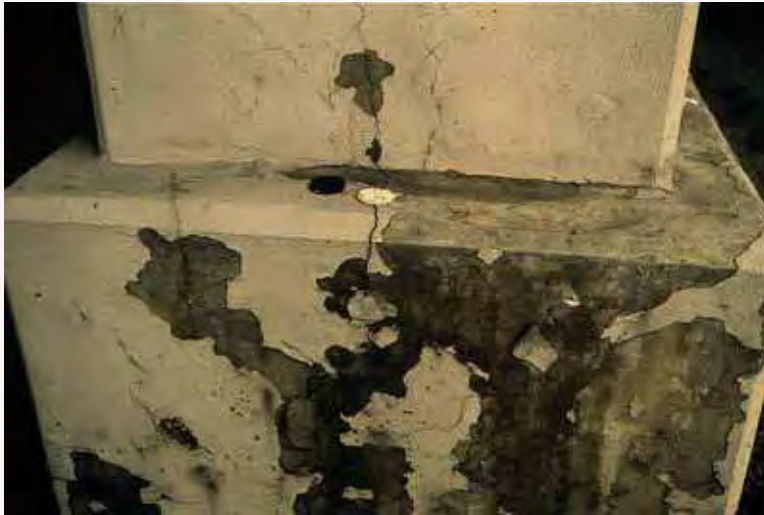
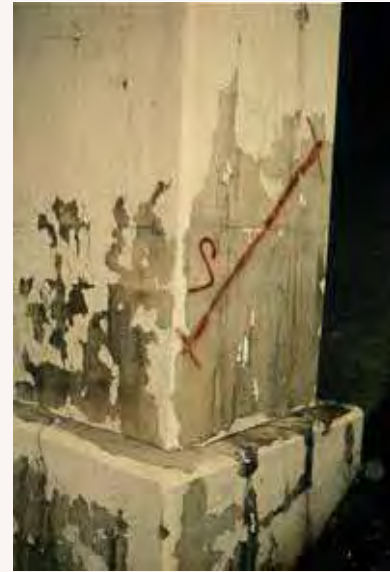
L'application de peinture sur les ouvrages de génie civil en béton constitue le moyen le plus simple de mettre en œuvre des revêtements. L'épaisseur totale du système de peinture est assez faible (au maximum 200 à 300 microns), et leur efficacité pour lutter contre les effets de l'alcali-réaction est quasiment nulle dans la mesure où le système est perméable à la vapeur d'eau et relativement perméable à l'eau. Si le cas du pont suspendu cité précédemment (avec sa mise en peinture des pylônes) représente l'illustration d'un échec en France, à l'étranger cette inefficacité a été maintes fois démontrée ; c'est ainsi que dans un pays voisin comme la Belgique, la politique de mise en peinture des ponts pratiquée dès la construction n'a pas empêché l'apparition de désordres dus à l'alcali-réaction sur plusieurs piles de ponts (fig. 5).

Fig. 5 – Fissuration d’une pile de pont revêtue d’une peinture et décollement de la peinture.

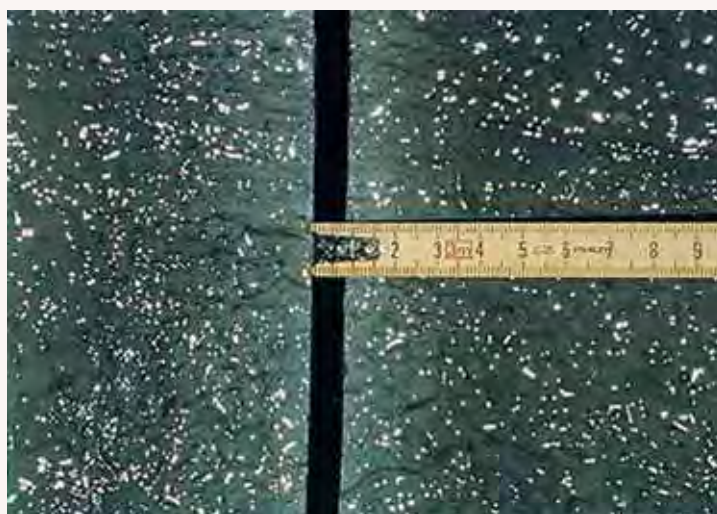
Un autre type de traitement actif consiste à libérer les contraintes en sciant tout ou partie de la structure. Cette opération, déjà pratiquée avec succès par les Canadiens sur le barrage de Beauharnois dans la province de Québec dans les années 1980, a aussi été réalisée par EDF en France sur le barrage du Chambon où une libération des contraintes dans le haut du barrage s'imposait afin de diminuer l'effet d'arc-boutement du barrage sur les rives. Huit saignées verticales ont été effectuées au moyen d'un fil diamanté de 11 mm de diamètre. Espacées d'une trentaine de mètres, elles ont été pratiquées sur une hauteur variable de 20 à 30 m en dessous de la crête. Ces saignées ont eu lieu de 1995 à 1997, deux des premières saignées réalisées ayant dû être sciées de nouveau en raison de leur fermeture. Depuis, ce barrage poids a retrouvé son fonctionnement d'origine par plots indépendants juxtaposés, et non plus en voûte (fig. 8).

Fig. 8 – Réalisation d'une saignée par sciage à l'aide d'un fil diamanté.

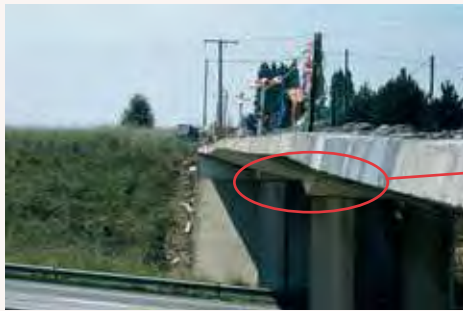
Fig. 9 – PS 24.

■ *Le deuxième ouvrage* qui a été démoli, en 1989, est le PS 24 situé sur l'autoroute A4, juste après le péage de Coutevroult. Il comportait quatre travées et était constitué par une dalle continue en béton armé de 77 cm d'épaisseur, de 9 m de largeur, et d'une longueur totale de 80 m. L'une des travées centrales était fortement déformée puisque sa flèche atteignait une dizaine de cm (pour une longueur de 25,50 m), et elle avait une souplesse anormalement excessive lors de sa mise en vibration sous l'effet du passage de poids lourds moyennement chargés (fig. 9).

Vue générale.

Vue de l'intrados fissuré de la travée centrale.

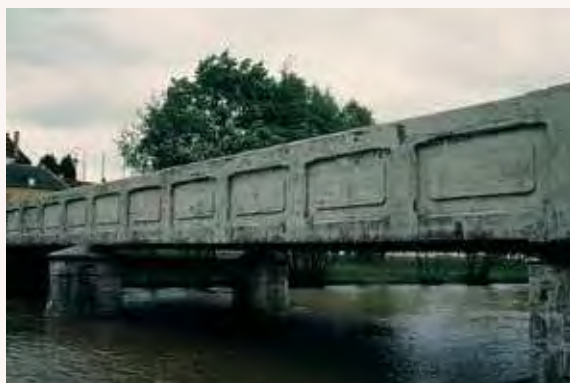
Fig. 11 – Pont de Cercy-La-Tour.

Les deux poutres latérales avaient une hauteur de 2,30 m, et comportaient chacune treize montants verticaux avec une âme pleine de 0,30 m d'épaisseur. Si en 1949 l'ouvrage était considéré en très bon état général, en 1993 on pouvait observer plusieurs fissures de flexion d'ouverture supérieure à 1 mm en fibre inférieure des poutres latérales, ainsi que des fissures d'effort tranchant près des appuis. La partie supérieure des âmes présentait un maillage de fissures et même par endroit des dislocations de béton. Par ailleurs, la dalle de tablier était très corrodée. Cet ouvrage, qui avait été construit avec des matériaux locaux, présentait de tels désordres provoqués à la fois par la corrosion et par l'alcali-réaction qu'il fut remplacé en 1999 (fig. 11).

Vue générale.

Détail de la fissuration de l'about d'une poutre longitudinale.

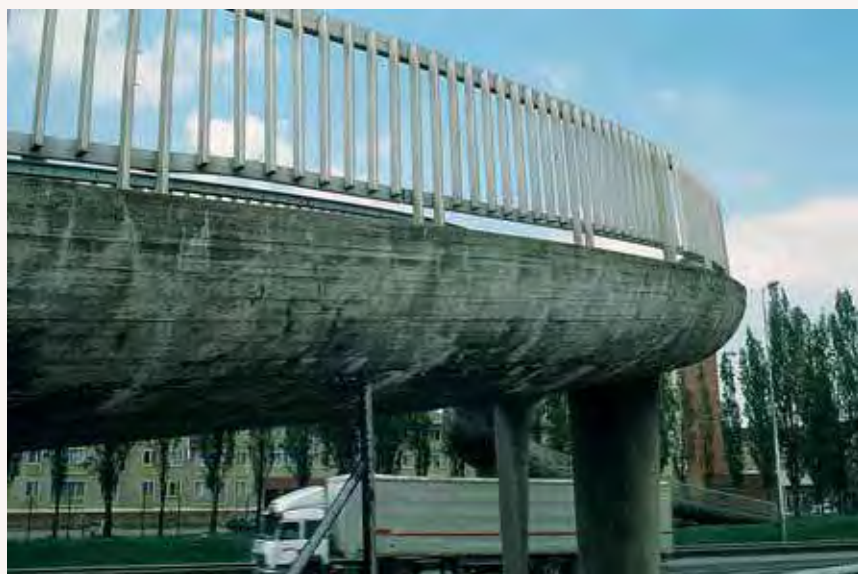
■ *Le sixième ouvrage* détruit est la passerelle piéton « G » en béton armé, qui franchit le périphérique sud de Lille. Elle présentait des fissures longitudinales très ouvertes, et surtout un risque de chute d'éléments de béton au droit de sa partie de tablier surplombant les voies très circulées du boulevard périphérique. Elle fut provisoirement recouverte en intrados par un revêtement souple armé (sorte de grillage) destiné à retenir les morceaux de béton susceptibles de se détacher de l'ouvrage, puis fut démolie en 1997 car elle était devenue de peu d'utilité, la gare de chemin de fer à laquelle elle menait ayant été fermée (fig. 12).

Fig. 12 – Vue générale de la passerelle

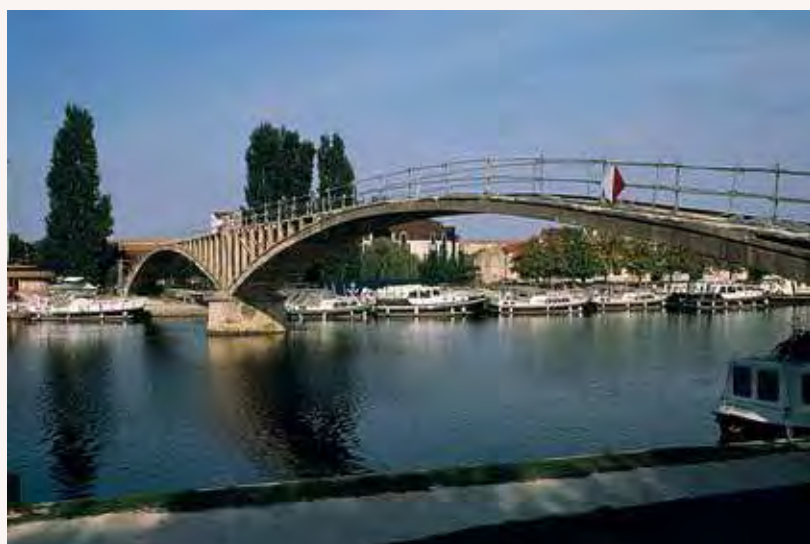
Fig. 13 – Vues générales de la passerelle d'Auxerre.

■ *Le septième ouvrage* détruit est encore une passerelle, mais celle-ci était située à Auxerre, sur l'Yonne. Cette passerelle, construite en 1911 et constituée par deux arcs en béton armé très surbaissés de 55 m d'ouverture et de 3,80 m de flèche, présentait des désordres très sévères dus à la corrosion. Les expertises effectuées sur le béton ont montré que des produits d'alcali-réaction étaient présents en grande quantité dans les pores du béton, sans cependant que les symptômes classiques de l'alcali-réaction ne soient visibles sur les parements, vraisemblablement en raison de la grande porosité du béton qui permettait aux gels d'alcali-réaction de faire leur libre expansion. La pathologie importante provoquée par la corrosion des aciers aboutit au remplacement de cet ouvrage en 1995 par une passerelle reconstruite à l'identique (fig. 13).
