**Pathologies, diagnostic  
et réparation des chapes  
d'étanchéité d'ouvrages d'art**

## Guide technique

# LES CHAPES D'ÉTANCHÉITÉ

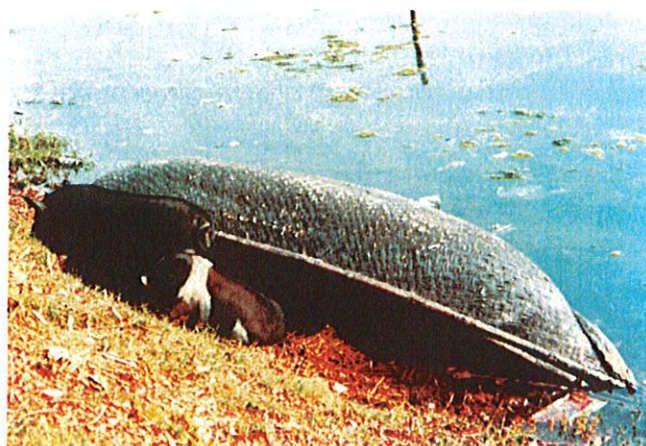
Figure 1. Embarcation vietnamienne (cloracle) enduite d'un produit bitumineux

On peut ainsi citer l'arche de Noé dont la protection et l'étanchéité étaient assurées, selon les textes anciens, par une couche de bitume. Même si l'arche de Noé reste probablement une légende, le fait que cette technique soit citée est le signe que les auteurs de ces textes connaissaient la technique (figure 1).

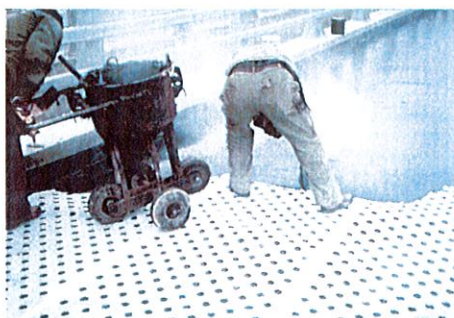
Figure 5. Mise en œuvre d'une étanchéité asphalte sur couche de semi-indépendance par papier kraft à trous

Les techniques asphalte ont évolué avec la mise au point des systèmes bicouches du type 5+15 dans les années 1930. Il s'agissait, sur une couche d'indépendance, le plus généralement, en papier kraft, de couler 5 mm de mastic d'asphalte pur surmonté de 15 mm d'un asphalte sablé dont la présence du squelette de sable permettait d'assurer une certaine tenue sous les charges. Il est probable que cette technique du bâtiment a été utilisée sur les ponts (figure 5).

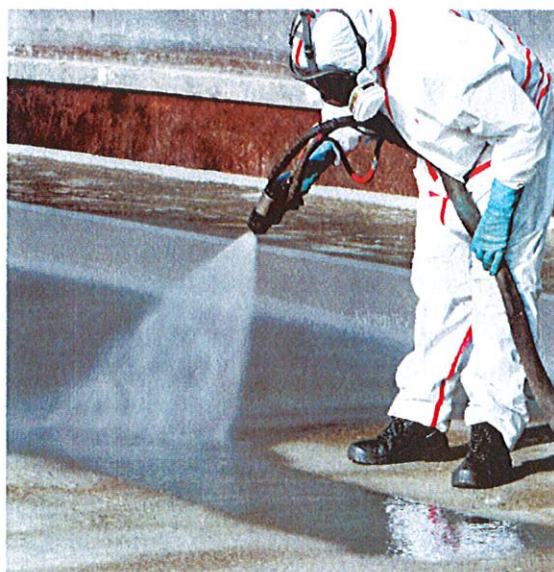
Figure 6. Mise en œuvre de résine sur un pont

Au début des années 1963-1964, un certain nombre de maîtres d'œuvre, estimant d'une part avoir une concurrence insuffisante dans le domaine des chapes d'étanchéité des ponts, et, d'autre part que le système d'indépendance au support posait de nombreux problèmes pour le traitement des bords, a favorisé la mise au point de la technique dite « film mince adhérent au support », technique résultant de l'apparition de nouveaux produits de la chimie comme les résines époxydes (figure 6).

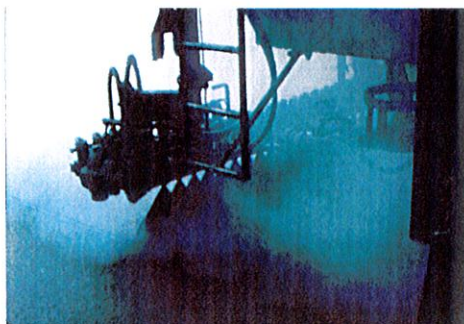
Figure 7. Application par rampe de projection du liant bitume-polymère d'un complexe MHC

Fin 1971, début 1972, l'application d'un bitume Bmp sur un support métallique a été rendue possible par la mise au point de machine de répandage de bitume à haute pression. Bien évidemment, on s'est demandé si ce mode d'application ne pouvait pas être envisagé directement sur le support en béton d'un pont. Les difficultés rencontrées n'ont pu être contournées qu'en interposant une couche d'un sable enrobé formulé avec un Bmp entre le support et la couche de bitume pur. Le premier ouvrage important ayant fait l'objet de ce type de système dénommé MHC (par Moyen à haute cadence) a été le pont de l'île de Ré en mars 1988. L'intérêt de cette technique réside dans sa rapidité d'exécution qui a été un critère déterminant pour cet ouvrage afin de respecter les délais d'exécution (figure 7).

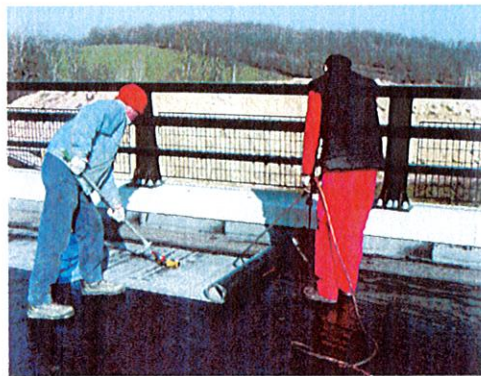
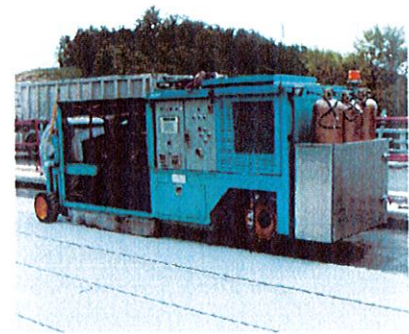
a) application manuelle

b) application mécanisée

Figure 9. Mise en œuvre des feuilles préfabriquées

Cette feuille préfabriquée peut être appliquée par un moyen manuel (chauffage par un chalumeau à gaz composé d'un ou plusieurs brûleurs) (figure 9a) ou au moyen d'une machine d'application automatisée permettant la mise en œuvre de rouleaux de grande longueur (100 m ou plus) (figure 9b). Dans tous les cas, un marouflage soigné doit être réalisé.

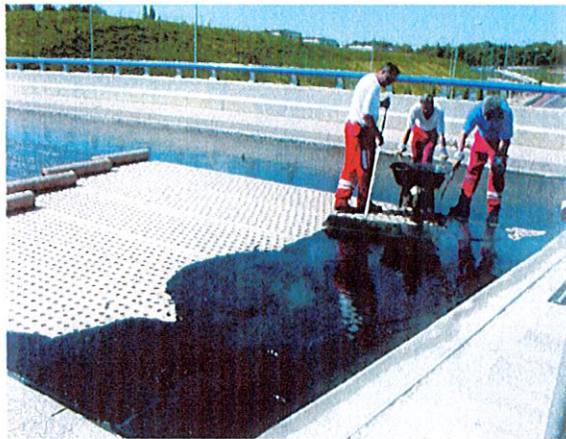
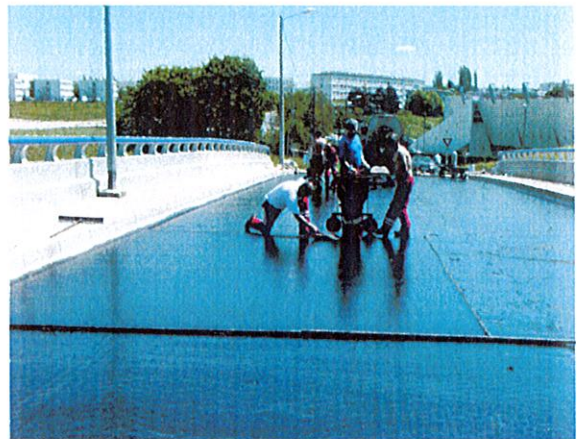
a) Mise en œuvre de la couche d'asphalte pur en semi-indépendance

b) Application manuelle de l'asphalte gravillonné

Figure 13. Mise en œuvre de l'asphalte

- une couche d'asphalte pur de 8 mm d'épaisseur (cas le plus fréquent) appliquée manuellement (figure 13a).
- une couche d'asphalte gravillonné de 22 mm d'épaisseur (cas le plus fréquent) destinée à protéger l'asphalte pur et à augmenter l'étanchéité du complexe. Cet asphalte gravillonné peut être mis en œuvre manuellement (figure 13b) ou à l'aide d'un finisseur spécifique.

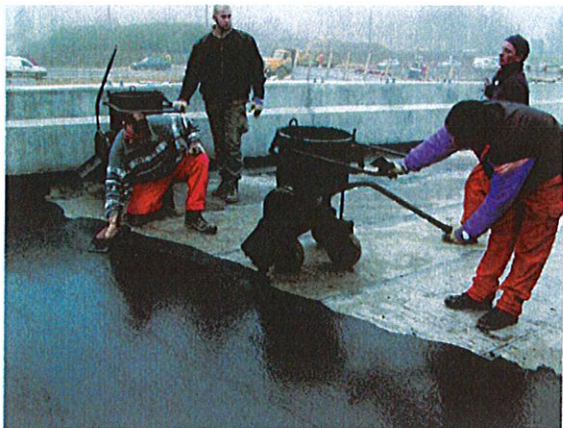
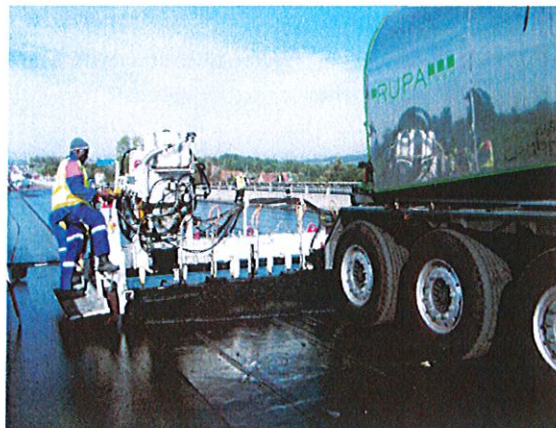
a) Application manuelle

b) Application au finisseur

Figure 15. Application de l'asphalte gravillonné de protection sur une feuille préfabriquée

► une couche d'asphalte gravillonné de 2,5 cm d'épaisseur destinée à protéger la feuille et à augmenter l'étanchéité du complexe. Cet asphalte peut être mis en œuvre manuellement ou au finisseur (figure 15).

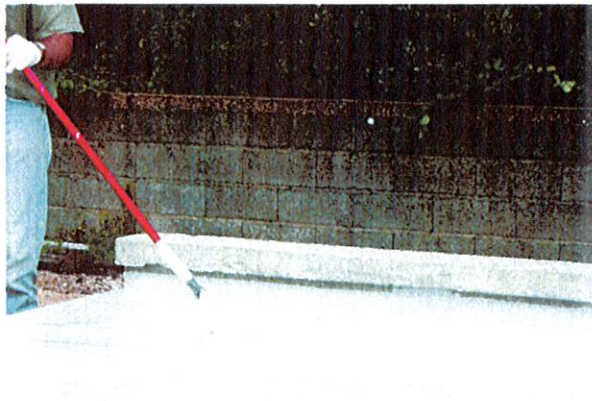
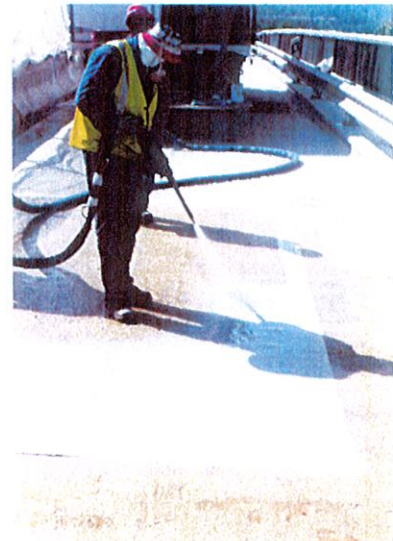
a) Mise en œuvre au rouleau

b) Mise en œuvre au pistolet

Figure 17. Mise en œuvre de la couche de film mince

- une couche d'imprégnation, généralement à base de résines époxydiques, ayant pour fonction d'assurer l'interface béton-résine ;
- une couche de résine (époxydique ou polyuréthane) d'environ 1,5 mm d'épaisseur mise en œuvre au rouleau (figure 17a) ou projetée au pistolet (figure 17b) ;
- dans le cas où la chape est recouverte du béton bitumineux de chaussée (figure 16a) ou de trottoir : une couche de scellement en résine (époxydique ou polyuréthane) d'environ 1,5 mm d'épaisseur est mise en œuvre au rouleau ou pulvérisée au pistolet. Elle est destinée à recevoir la couche de gravillon d'accrochage ;
- dans le cas où la chape n'est pas recouverte par un béton bitumineux ou un sable enrobé (figure 16b), une couche complémentaire anti-UV et, le cas échéant, une couche destinée à apporter de la rugosité en cas de circulation sur l'étanchéité.

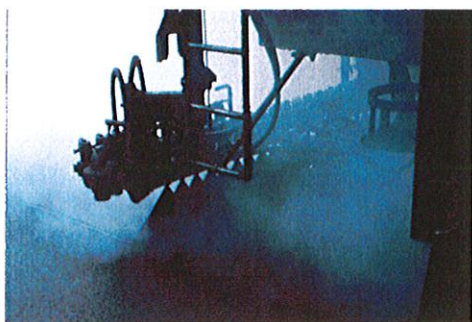
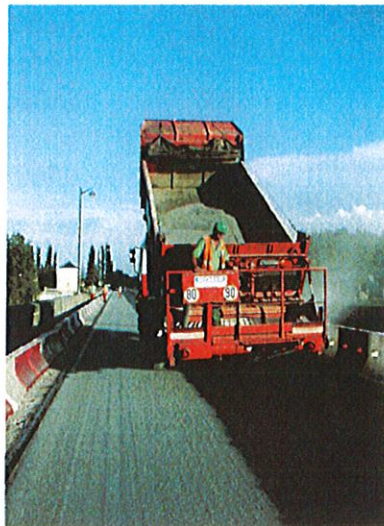
a) Application de la membrane en bitume pur

b) Application de la protection de la membrane

Figure 19. Mise en œuvre d'une étanchéité de type MHC

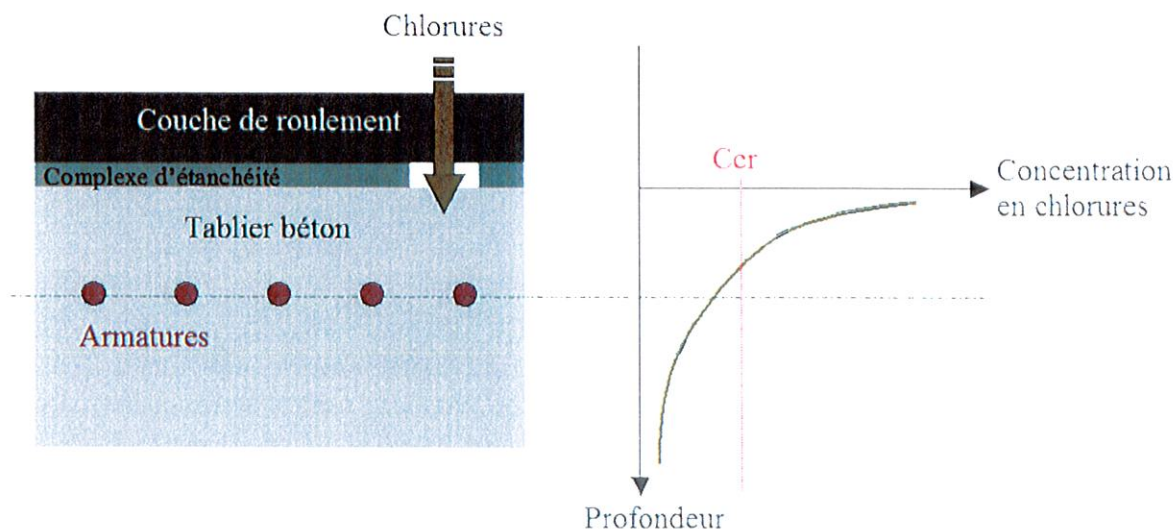
*Ccr : Concentration critique d'initiation de la corrosion*

Figure 20. Phénomène de pénétration des ions chlorures issus des sels de déverglaçage (véhiculés par l'eau) à l'origine de la corrosion des armatures du tablier en cas de défaillance de la chape

La défaillance de l'étanchéité favorise les infiltrations d'eau. Les éléments agressifs sont alors véhiculés au cœur des éléments en béton (tablier, corniche, longrine, etc., figure 20) et provoquent leur dégradation (corrosion puis éclatement du béton par exemple). À terme ces dégradations peuvent altérer l'intégrité des structures (perte de section ou d'adhérence des armatures par exemple). L'effet conjugué des chlorures et des cycles de gel-dégel est également très pénalisant.

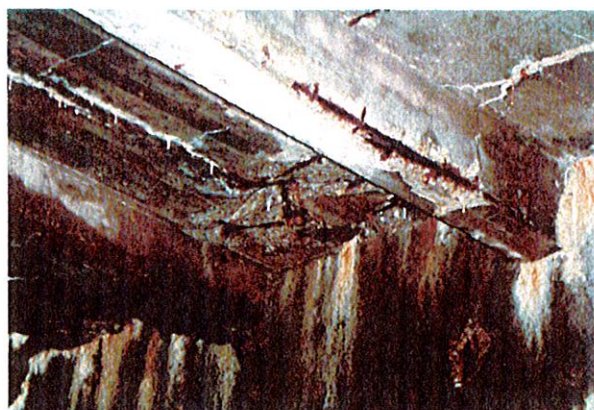
Figure 21. Exemple d'ouvrages sans étanchéité, conséquences en intrados

Certains ouvrages en béton armé et précontraint anciens ont été réalisés sans chape d'étanchéité (figure 21). C'est le cas également de certains petits ouvrages (cadres préfabriqués par exemple). Le plus souvent, les dimensions jugées petites conduisaient à sous-estimer l'intérêt de l'étanchéité.

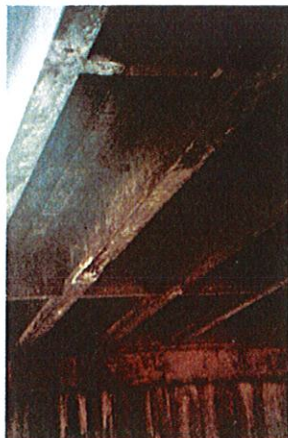
Figure 22. Absence d'étanchéité sous trottoir, cas des poutres de rive d'un VIPP

Ceci favorise les infiltrations d'eau dans le remplissage du trottoir qui se comporte alors comme une réserve d'eau. Cette eau peut alors s'infiltrer progressivement dans le tablier sous-jacent et avoir les conséquences vues précédemment, notamment dans le cas de poutres de rive de VIPP (figure 22).

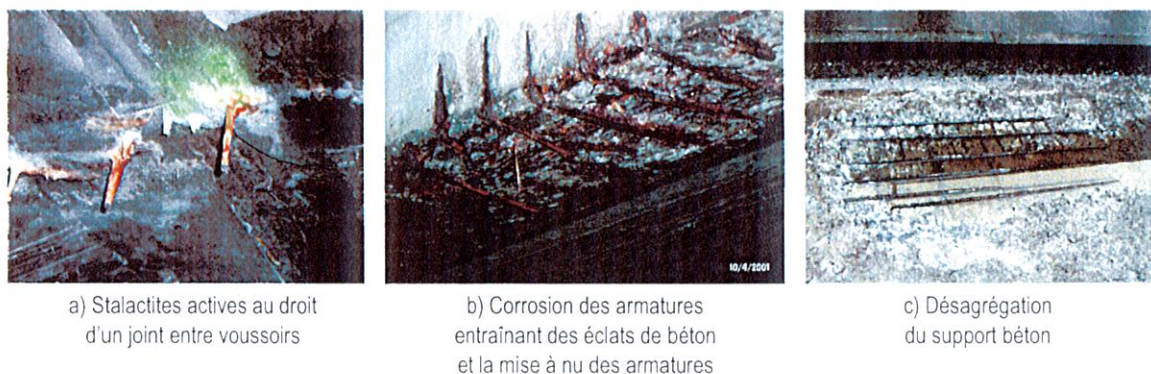
Figure 23. Altérations du béton armé dues à une défaillance de l'étanchéité

1. tâches d'humidité en sous-face de tablier, suintements à travers les fissures, efflorescences, stalactites (figure 23a) ;
2. corrosion des aciers entraînant, par gonflement, des éclatements du béton et la mise à nu des armatures (figure 23b) ;
3. délamination du béton sous l'effet du trafic et des cycles de gel-dégel, à terme désagrégation du béton et formation de trous dans le tablier (figure 23c).

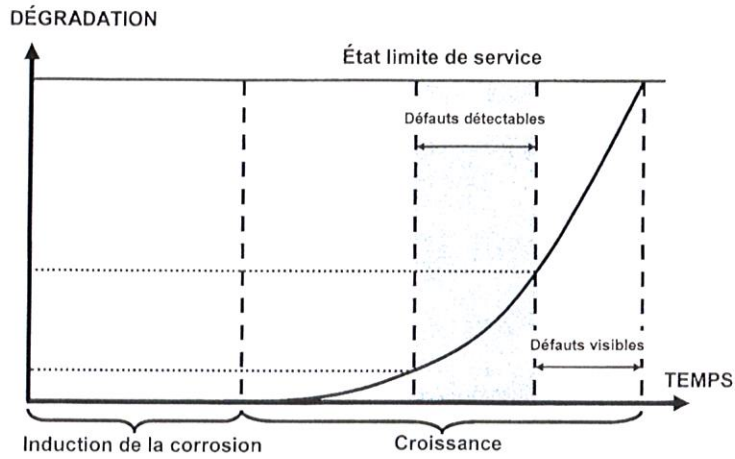
Figure 24. Les étapes du processus de corrosion des armatures

Le schéma suivant (figure 24) illustre le caractère évolutif de la dégradation par corrosion ayant pour origine une défaillance de l'étanchéité. On notera que, dans une première phase, le processus peut ne pas se manifester par des désordres visibles.

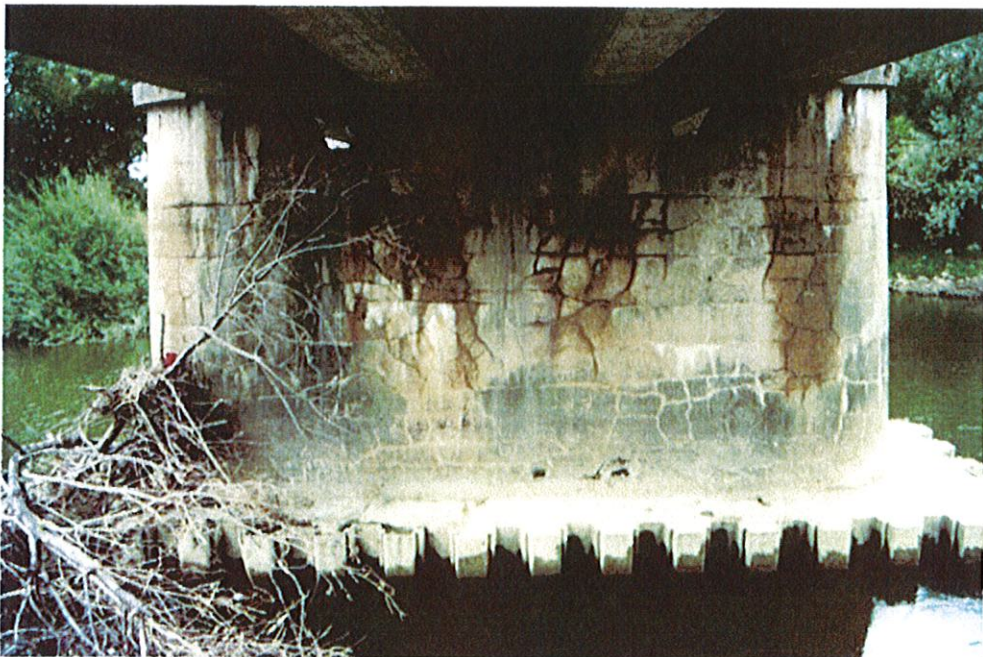
Figure 25. Développement d'une réaction de gonflement interne favorisé par un défaut d'étanchéité du tablier

La défaillance de l'étanchéité entraîne à terme la corrosion des armatures du béton. Elle peut également dans certains cas initier, développer et accélérer des pathologies spécifiques du béton. Pour les tabliers dont le béton constitutif est susceptible de développer une réaction de gonflement interne (RGI), telle que la réaction sulfatique interne (RSI) ou l'alcali réaction, les infiltrations d'eau sont en effet intolérables puisqu'elles peuvent activer ou réactiver la réaction pathologique (figure 25).

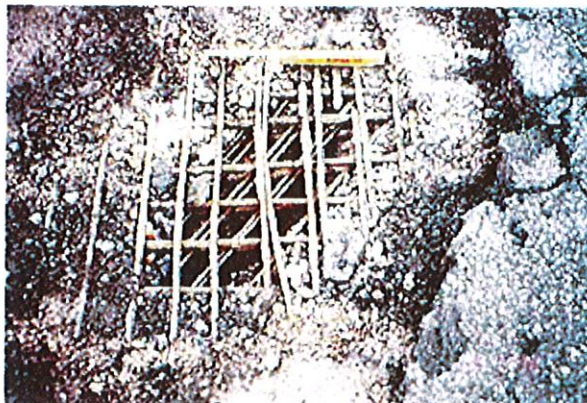
Figure 26. Phénomène de « pourrissement des dalles de tablier de pont » observé sur plusieurs ouvrages en Belgique (source (1) : BLPC n° 232 – Mai / juin 2001)

Dans d'autres cas, le défaut d'étanchéité peut initier un phénomène d'altération par délamination et à terme une désagrégation du béton. L'exemple suivant illustre les conséquences ultimes d'un tel phénomène (figure 26).

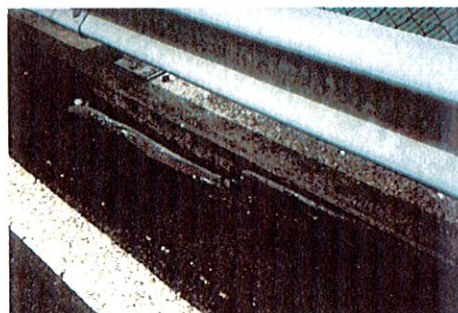
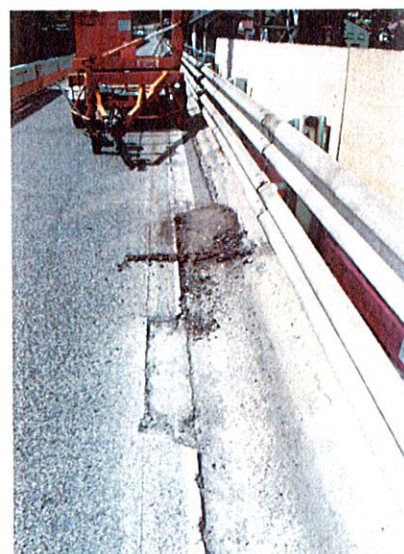
Figure 27. Mauvaise conception (a) ou absence (b) du relevé d'étanchéité

Il est fréquent de constater des défaillances de l'étanchéité ayant pour origine une absence ou une faiblesse des relevés d'étanchéité sur les bords (figure 27). Le plus souvent, cette défaillance est liée à une mauvaise conception de projet, à une réalisation/réfection mal conduite ou à un défaut d'entretien :

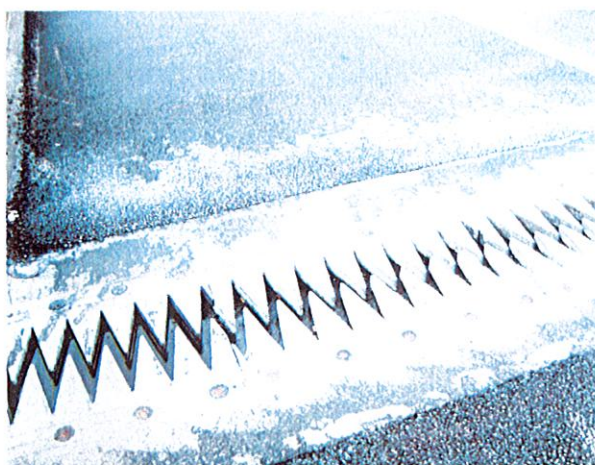
Figure 31. Remontée d'eau en surface au droit d'un joint de chaussée

Les défaillances peuvent également avoir pour origine des reprises d'enrobé mal exécutées, une défaillance du drain ou de son exutoire qui provoque des remontées d'eau en surface (figure 31), des interventions sur le joint de chaussée sans avoir pris en considération la jonction (pour de faux prétextes de délais, de conditions de chantier, etc.) ou être la conséquence de mauvaises dispositions constructives.

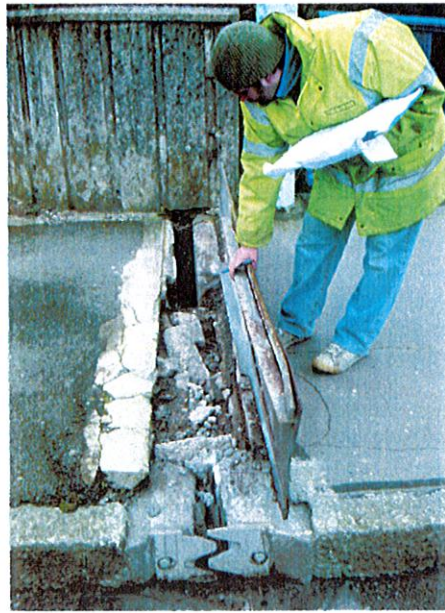
Figure 32. Joint de trottoir, absence du joint de surface et du joint de structure

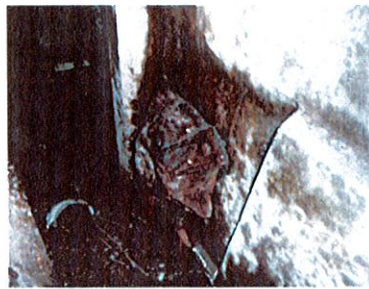
a) Ruissellement sur un capot d'ancrage de précontrainte en l'absence de cachetage de protection

Figure 33. Conséquences d'un défaut de joint de chaussée ou de trottoir

- la dégradation des capots et des ancrages des câbles de précontrainte (figure 33a) ;
- la dégradation du béton armé (corrosion des aciers, éclatements du béton) (figure 33b) ;
- la corrosion des éléments de structures métalliques ;
- le vieillissement accéléré des appareils d'appui ;
- la dégradation des sommiers des culées qui ne sont pas étanchés des coulures inesthétiques sur les murs de culées.

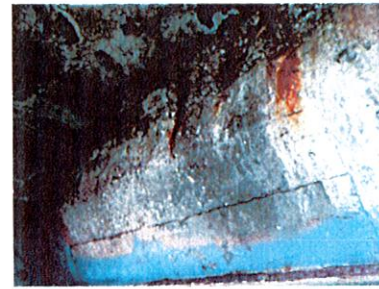
b) Dégradation du béton armé sous un joint de chaussée défectueux

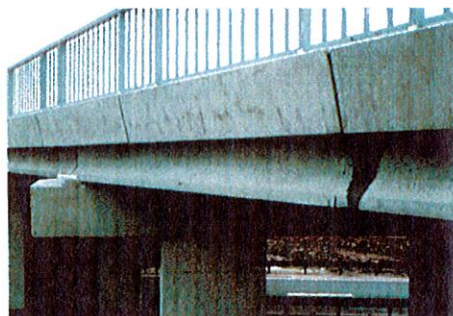
Figure 34. Fuites entre éléments préfabriqués de corniches

Il est courant de constater des fuites entre les éléments préfabriqués de corniches (4). Elles ont généralement pour origine une absence ou une mauvaise qualité des joints entre éléments. Ces défauts ont pour conséquence des ruissellements d'eau sur les parements de la structure sous-jacente (figure 34) qui ne comportent pas d'étanchéité. Ceci est particulièrement problématique lorsque les poutres de rive sont situées à proximité immédiate (exemple : parties latérales de poutres précontraintes par prétension).

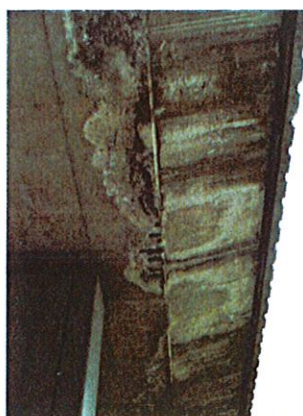
Figure 36. Absence de larmiers, ruissellement le long du parement

Le larmier est un élément essentiel de l'assainissement de l'ouvrage. En l'absence de larmiers (figure 36), les eaux de pluie et de ruissellement cheminent en sous-face d'encorbellements et coulent sur l'intrados des tabliers. Il est par exemple rare de trouver des larmiers sur les bords latéraux des encorbellements (notamment au droit des TPC) et en abuts de tabliers alors qu'il existe souvent des ruissellements d'eau à ces endroits. Il est important de noter que, même en présence de corniche, les infiltrations d'eau sont possibles (joints entre éléments de corniche, absence ou défaut d'étanchéité à la jonction corniche / contre-corniche).

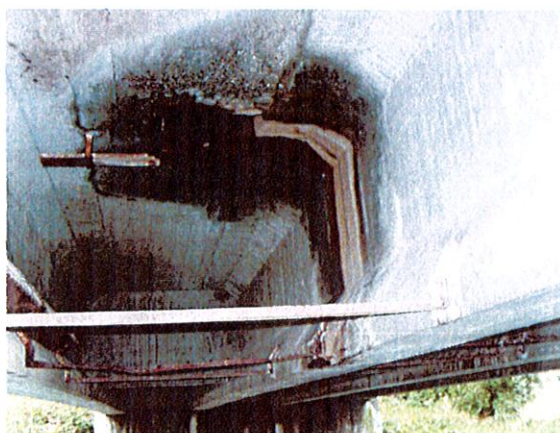
a) Infiltration d'eau en intrados de tablier

Figure 37. Exemples de défauts d'étanchéité au droit d'une trappe d'accès

Il peut s'agir par exemple de regards d'accès à des emplacements de minage destinés à recevoir des charges explosives ou de trappes d'accès à l'intérieur de caissons. Ces dispositifs sont souvent à l'origine de défauts d'étanchéité. En effet, ils constituent des chemins de passages préférentiels pour la pénétration de l'eau dans les tabliers : défaut d'étanchéité autour des plaques qui recouvrent les regards ou au niveau du raccord avec l'étanchéité générale. D'une manière générale, le raccordement entre ces éléments et l'étanchéité du tablier est trop souvent négligé (figure 37a). L'eau réussit donc souvent à s'infiltrer dans ces zones. Les conséquences ne sont qu'esthétiques dans un premier temps, mais peuvent conduire à terme à des désordres majeurs de la structure (figures 37b et 37c).

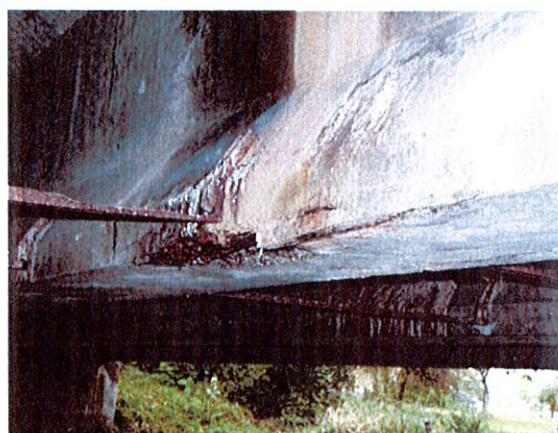
b) Ruissellement le long de l'âme d'une poutre

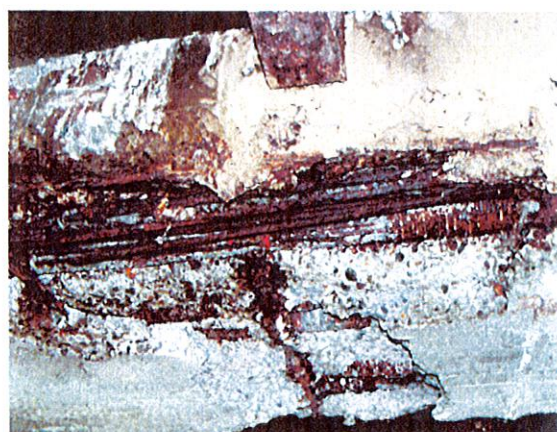
c) Corrosion des fils de précontrainte

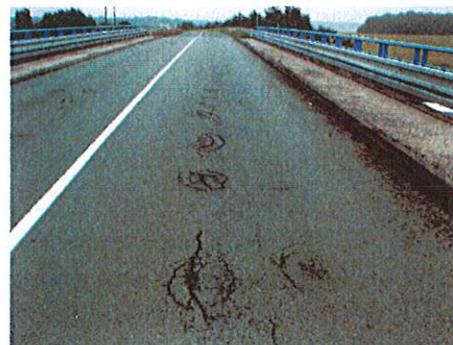
Figure 45. Faiénçage circulaire

**Faiénçage circulaire** : ensemble de fissures entrelacées ou maillées (mailles fines inférieures à 30 cm) formant une série de polygones apparaissant ponctuellement et affectant une zone de forme sensiblement circulaire dont le diamètre est généralement inférieur à 1 m.

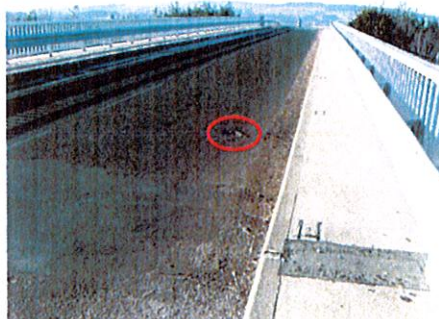
Figure 46. Nid-de-poule

Nid-de-poule : cavité sensiblement circulaire créée dans la couche de roulement par départ de matériaux.

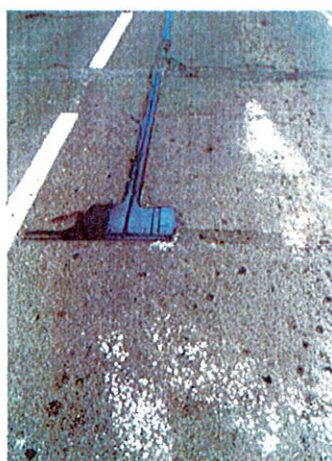
Figure 47. Remontée de bitume

a) des remontées de bitume : ressuage/percolation du liant qui enrobe les matériaux constitutifs de la chaussée (figure 47). Elles se manifestent dans ce cas par des plaques noires en surface particulièrement glissantes. Elles se produisent sous l'effet du roulage combiné avec de fortes chaleurs et ont pour origine une formulation inadaptée de l'enrobé. Ces remontées de bitume peuvent également provenir de la chape d'étanchéité elle-même (cas des chapes asphalte notamment).

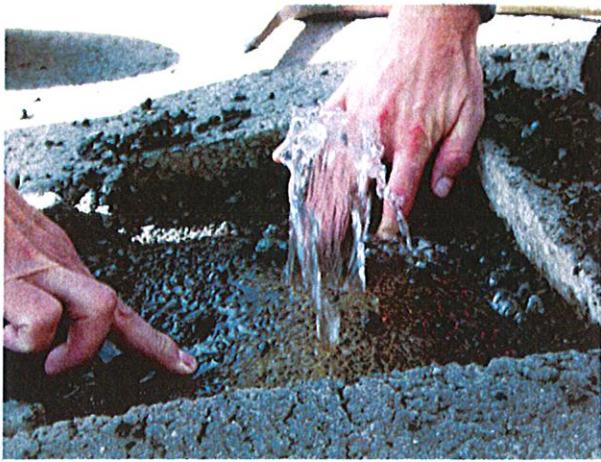
b) des remontées d'eau : en général, il s'agit d'un défaut de drainage de la couche de roulement (figure 48b). Mais dans certains cas particuliers, il peut s'agir d'eau piégée sous la chape d'étanchéité et s'échappant par des perforations de cette dernière (figure 48a). Ces remontées peuvent être chargées en liant hydraulique ou en fines pouvant provenir du support béton sous-jacent.

a) présence d'eau sous l'étanchéité

Figure 48. Remontées d'eau

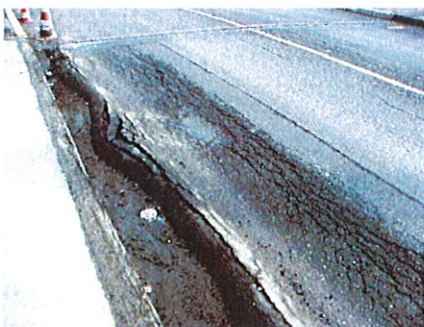
Ce phénomène se rencontre principalement avec les FPA et les chapes épaisses en asphalte si leur consistance aux températures de service en été est insuffisante (la température à l'interface entre la chape et la couche de roulement peut aisément atteindre, voire dépasser 40 °C) (12, 13, 14). Cette caractéristique de consistance s'exprime dans les spécifications de produit par la valeur mesurée à l'essai d'indentation. Cette propriété a une grande importance sur le plan fonctionnel et doit avoir fait l'objet d'une attention particulière dans le cadre des contrôles effectués lors de la mise en œuvre de la chape (figure 51).

Figure 51. Fluage de l'asphalte

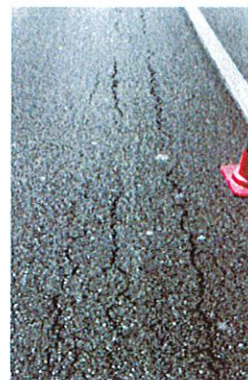
Ce phénomène se traduit le plus souvent par un orniérage (chapitre 2 § 2.2.1). L'amplitude de l'orniérage peut être accentuée par des surépaisseurs d'asphalte et ce d'autant plus que celui-ci aura une consistance plus molle. À l'inverse, l'amplitude peut être réduite lorsque l'épaisseur de la couche de roulement est plus élevée que la normale (effet de protection thermique). Dans certains cas, l'orniérage est accompagné d'un réseau de fissures longitudinales (figure 52).

Figure 52. Orniérage accompagné d'un réseau de fissures longitudinales dans la couche de roulement

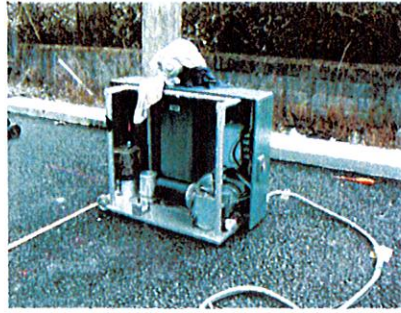
Plus précisément il s'agit d'une méthode d'auscultation dynamique par méthode d'impact (méthode vibratoire). L'appareil COLIBRI exerce un impact sur la chaussée et mesure à la fois la force appliquée et l'accélération verticale à l'aide d'un accéléromètre maintenu par un système masse-ressort.

Figure 57. Appareil COLIBRI

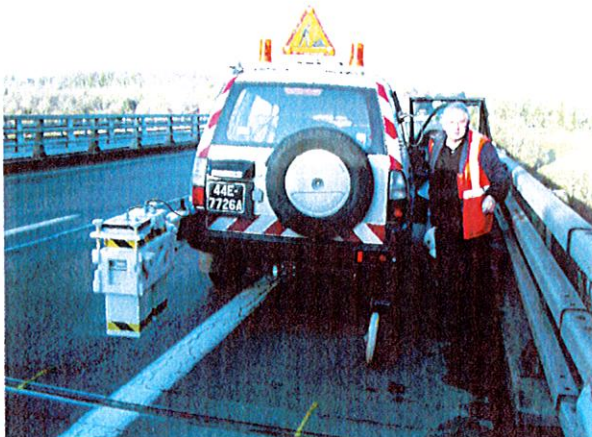
L'antenne RADAR peut être embarquée sur un véhicule (ou autre dispositif roulant, figures 64 et 65). Dans certaines conditions l'auscultation peut se faire sous trafic. Il s'agit d'une technique à grand rendement.

Figure 64. Antenne portée sur véhicule

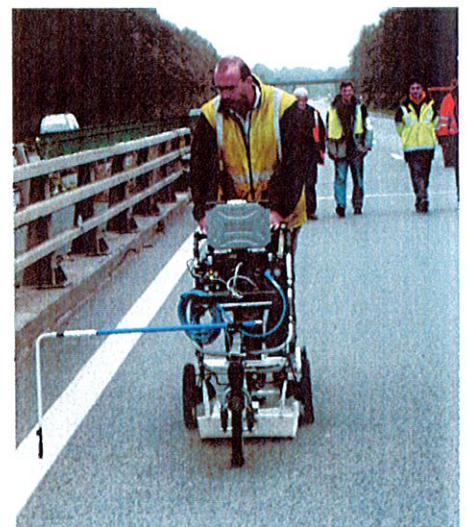
Figure 65. Antenne posée sur chariot

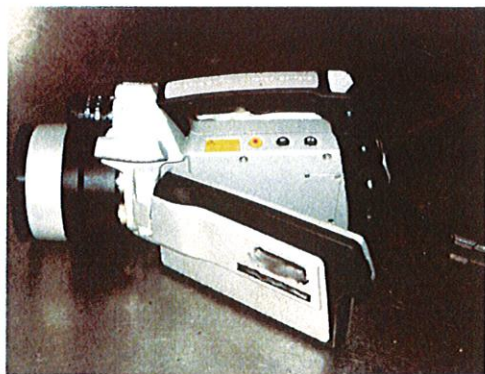
Le déploiement de la méthode nécessite une caméra infrarouge (figure 67). Cette dernière peut être embarquée sur un véhicule (ou un autre dispositif roulant). Il s'agit d'une technique à grand rendement.

Figure 67. Exemple de caméra infrarouge

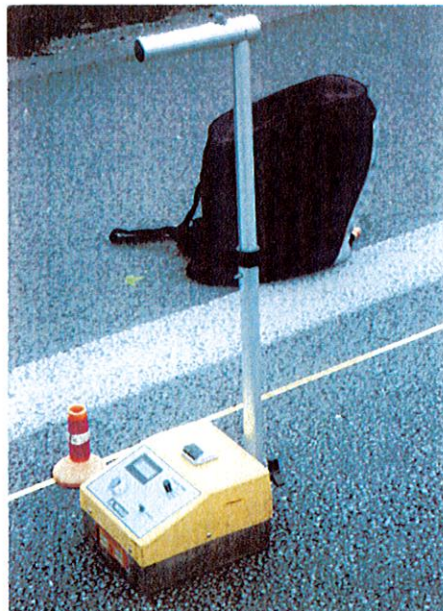
Le matériel se compose de deux éléments (figure 68) : un système de production d'énergie et un système de réception. L'énergie d'émission provient d'une source neutronique (l'Américium 41). Cette émission produit une réaction atomique avec l'hydrogène présent dans les matériaux exposés. Plus l'énergie est absorbée, plus il y a d'hydrogène, donc d'eau (cf. bibliographie - 7tri).

Figure 68. Sonde neutronique

Certains matériels permettent d'effectuer, en plus des mesures d'humidité, des mesures de densité (source de photons) de la couche de roulement et du support béton. Cette application présente un intérêt lorsqu'une défaillance de la couche de roulement est suspectée ou bien qu'un doute sur l'intégrité du support béton de la chape a été identifié. Les mesures sont ponctuelles et nécessitent un temps d'acquisition compris entre 15 et 60 secondes. Il s'agit donc d'une technique à moyen rendement.

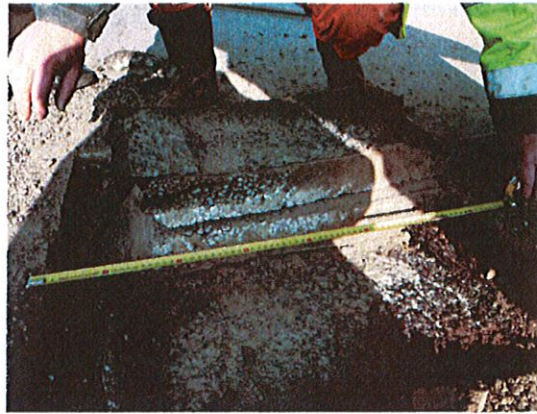
Figure 70. Fenêtre de reconnaissance - Confirmation de présence d'eau sous la chape d'étanchéité dans le reprofilage

L'ouverture de fenêtres de reconnaissance (figures 70 et 71) est l'une des investigations que l'équipe de diagnostic doit envisager en dernier lieu, notamment lorsque des doutes subsistent sur l'origine des dégradations observées sur la couche de roulement, pour confirmer la localisation d'une entrée d'eau ou pour valider ou caractériser les anomalies détectées par les techniques non-destructives.

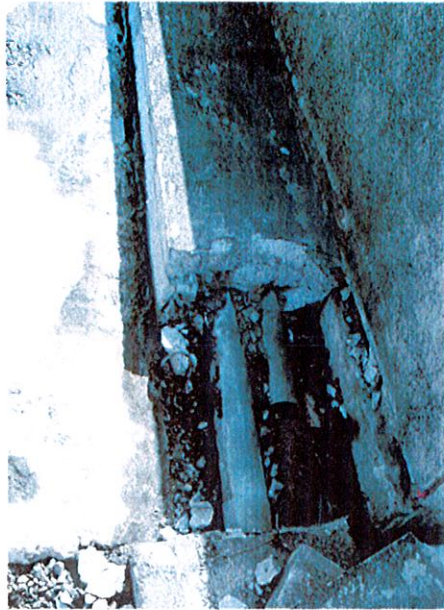
Figure 82. Trottoir avec fourreaux, dont la bordure a été enlevée

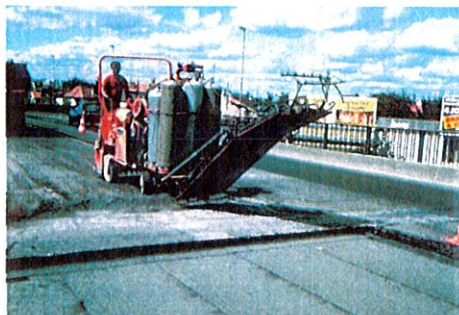
On vient, à l'aide d'engin plus manœuvrant, raboter la couche restante, voire finir le travail manuellement. Il existe, à cet effet, des raboteuses travaillant en un mètre de large environ (figures 85 et 86).

Figure 85. Exemple de machine de rabotage avec plaque de chauffe en petite largeur

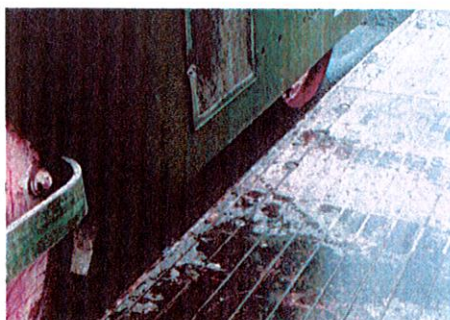
Enfin, la couche de roulement est réalisée avec un atelier de mise en œuvre de l'enrobé et un atelier de compactage qui permettent de respecter les tolérances fixées ci-dessus ( $\pm 2$  mm par rapport aux arêtes du joint). Il est conseillé de disposer d'un petit compacteur travaillant parallèlement à l'axe du joint (figure 87).

Figure 87. Exemple de compactage parallèlement à l'arête du joint afin d'éviter la formation du bourrelet à ce niveau

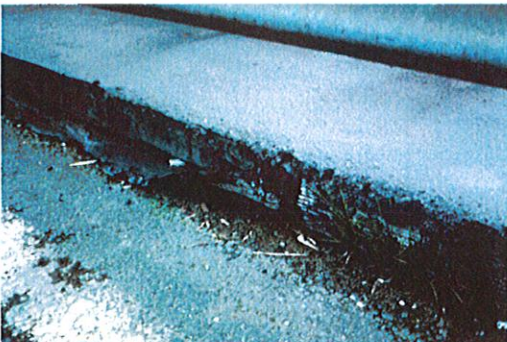
Figure 91. Relevé d'étanchéité non protégé et dégradé

► Absence de protection du relevé (figure 91)

La réalisation d'une protection s'impose. Dans le cas où une réduction de l'emprise de la chaussée est impossible, des solutions alternatives à la mise en place de bordures doivent être envisagées. La mise en place d'une protection métallique peut s'avérer judicieuse dans ce cas. Cette dernière devra être conforme au STER 81 (1).

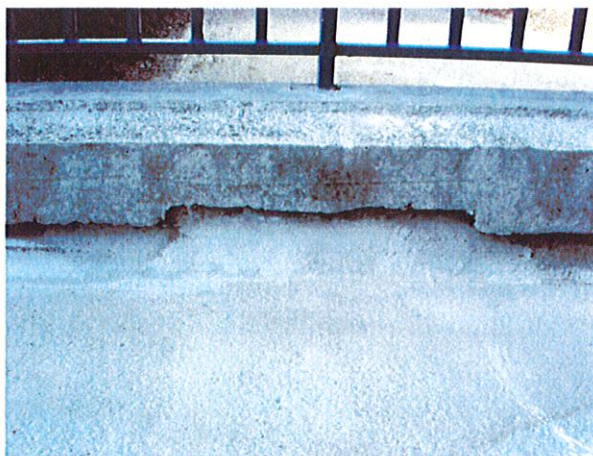
Figure 98. Nez d'engravure cassé

Dans le cas où une réparation ponctuelle des relevés s'impose (figure 98), il est possible d'adapter les techniques décrites ci-avant.

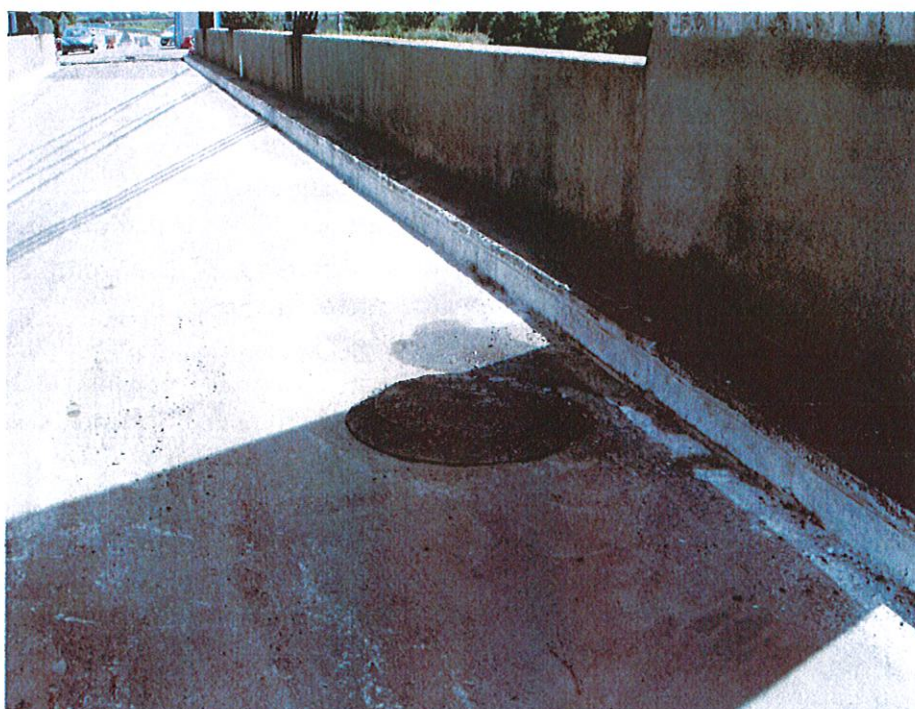
Figure 101. Accès à une chambre de minage découvert lors de l'enlèvement des enrobés

Sur les ouvrages anciens, la présence de trappes ou de tampons d'accès (à une chambre de minage par exemple - figure 101) peut rendre délicates les modalités de réparation de l'étanchéité. Elle doit donc être identifiée le plus en amont possible dans le projet de réparation.

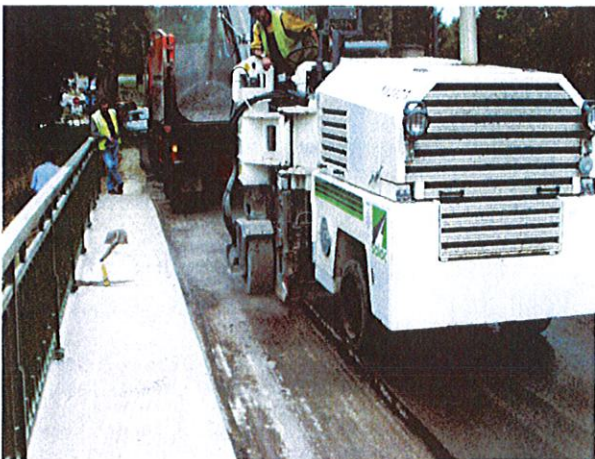
Figure 102. Vue du rabotage d'une chaussée d'ouvrage d'art

Le rabotage permet la dépose de la majeure partie de la couche de roulement (figure 102).

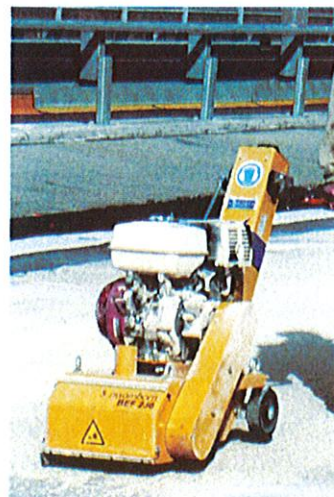
Figure 103. Microraboteuse permettant d'écrêter un support béton trop rugueux

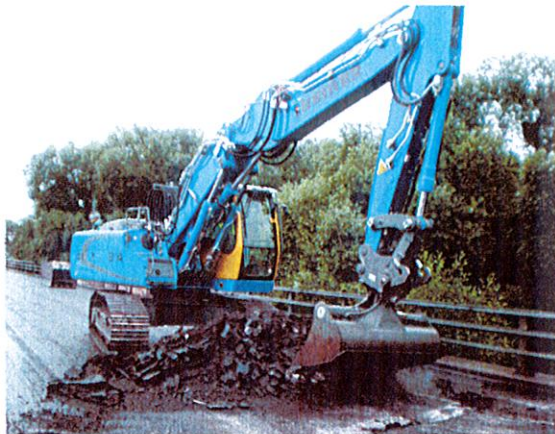
Figure 104. Vue de la pelle utilisée pour la dépose d'un complexe FPA après le rabotage de la couche de roulement

L'utilisation d'une pelle chargeur est fortement recommandée pour terminer l'enlèvement du reliquat de complexe laissé à l'issue du rabotage (figure 104). Elle doit obligatoirement être équipée d'un godet sans dents pour ne pas dégrader le support.

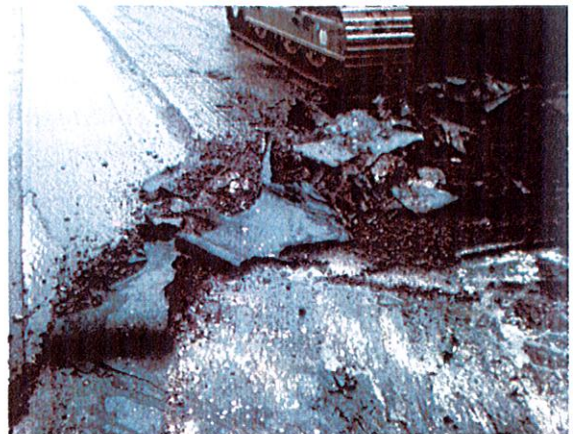
Figure 105. Aspect du tablier après décapage de l'ensemble couche d'étanchéité / roulement

- l'emploi d'un personnel expérimenté est une condition nécessaire à l'obtention d'un résultat conforme (figure 105) ;
- la largeur du godet doit être adaptée au profil de l'ouvrage et à la puissance disponible sur la pelle. Dans le cas d'un tablier béton uniforme, une dimension de 1m semble pertinente mais elle devra être réduite pour des ouvrages où le profil transversal est plus irrégulier ;

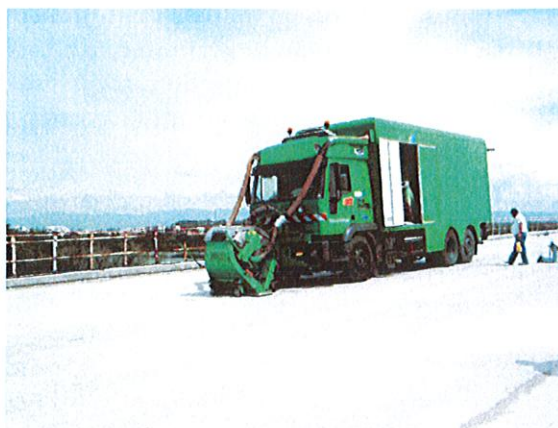
Figure 108. Grenailleuse à grand rendement

Le décapage par grenailage (figures 107 et 108) est mis en œuvre dans la phase finale de la préparation des supports béton avant application de l'étanchéité. Il permet notamment l'élimination de résidus adhérent au béton tels que les produits d'imprégnation, les traces de bitume oxydé, la laitance ou les produits de cure du béton. Son utilisation lors de l'enlèvement des complexes de type film mince adhérent au support donne, en général, de bons résultats. Il est toutefois peu adapté à l'enlèvement de produits riches en bitume modifié par des polymères tels que les feuilles préfabriquées.

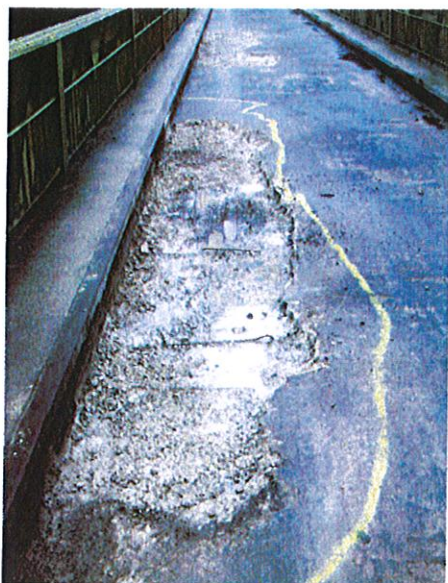
Figure 109. Cas d'un support nécessitant une réparation localisée à base de matériaux à liant hydraulique modifié

Ces produits sont réservés aux réparations de défauts localisés (surface de l'ordre du m<sup>2</sup>), d'un centimètre d'épaisseur minimale et dont les bords sont francs (figure 109). Selon l'épaisseur de produit à appliquer, on pourra utiliser un mortier ou un microbéton de granulométrie adaptée. Les produits certifiés NF « produits spéciaux pour constructions en béton hydraulique » sont à privilégier.

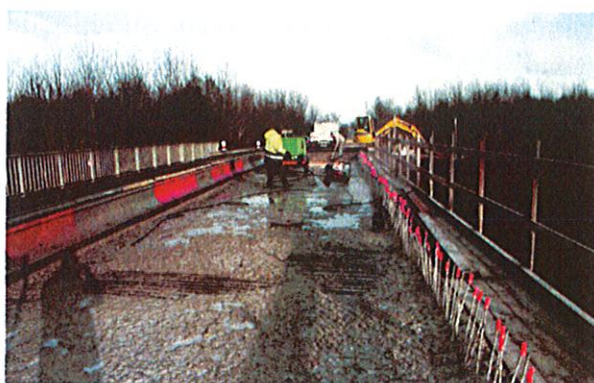
Figure 110. Support dégradé nécessitant un reprofilage général

Dans certains cas, l'état du support est tel qu'un reprofilage avec des matériaux à liant hydraulique ou en microbéton bitumineux devient indispensable (figure 110).

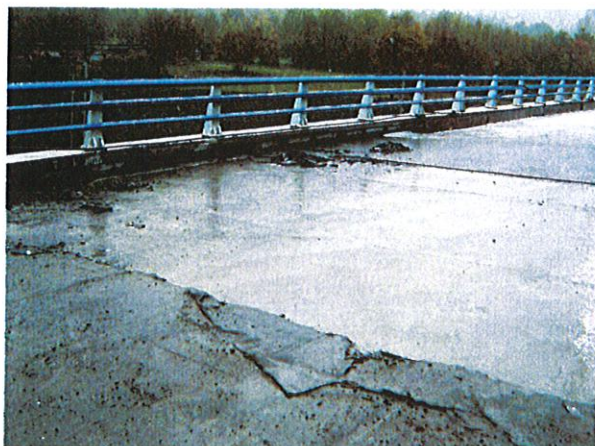
Figure 111. Déflachage en mortier hydraulique : décollement du mortier lors de la mise en œuvre par temps froid de la couche d'asphalte d'un système FPA

Lors de la mise en œuvre d'une étanchéité comportant une couche d'asphalte, la différence de comportement entre le béton du support et les produits de réparation, sous l'effet de la quantité de chaleur apportée, peut conduire ces derniers à se décoller (figure 111). Ce phénomène est favorisé par un défaut de préparation du support, de traitement des bords, de mise en œuvre et en cas de non-respect du délai de séchage du produit de réparation.

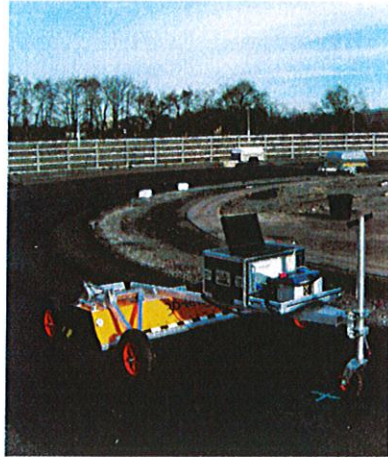
a) Système à réseau d'antennes (matériel 3D-radar)

En complément de ces approches techniques, les fournisseurs radar proposent de plus en plus des systèmes à réseaux d'antennes dans le but de cartographier des structures ou sols, en minimisant le nombre de passages.

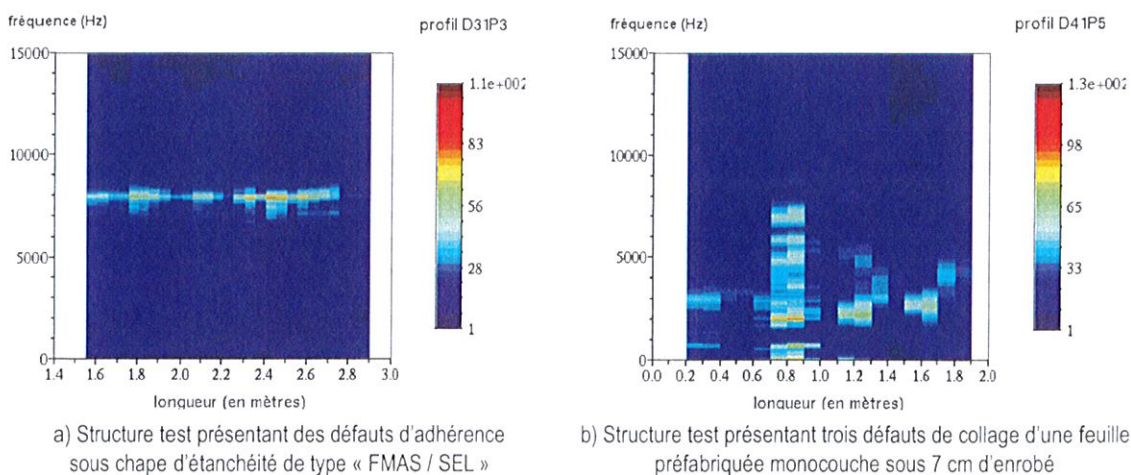
La figure 115 montre deux exemples de résultats provenant du site test de Margenne à Autun. Sur la figure 115a), correspondant à une chape de type FMAS / SEL non recouverte d'enrobé, le pic de fréquence (centré sur environ 8000 Hz) correspond à l'épaisseur du système d'étanchéité (réflexion des ondes sur l'interface entre le film mince et son support). Les résultats ne montrent pas de variations significatives au droit des défauts d'adhérence dont l'importance et la position ne sont plus clairement définies (site test âgé de plus de six ans en extérieur, dont les chapes ont pu se dégrader et dont les défauts de collage ou d'adhérence ont pu évoluer).

Figure 115. Mesures Impact Echo sur deux structures test

Pour le cas de la dalle simulant une structure en service (figure 115b), les défauts de collage sont détectés : pics de fréquence (centrés entre 2000 et 3000 Hz) localisés aux abscisses 0,8, 1,2 et 1,6 m le long du profil de mesure. La mesure du pic de fréquence permet en outre de localiser le défaut dans l'épaisseur de la structure auscultée : la fréquence des pics correspond à la réflexion des ondes sur le réflecteur créé par le défaut de collage. Les mesures restent néanmoins bruitées et sensibles au contact capteur-enrobé. Cette technique, encore au stade de développement, paraît prometteuse pour la détection de défaut d'interface notamment entre la chape et son support.

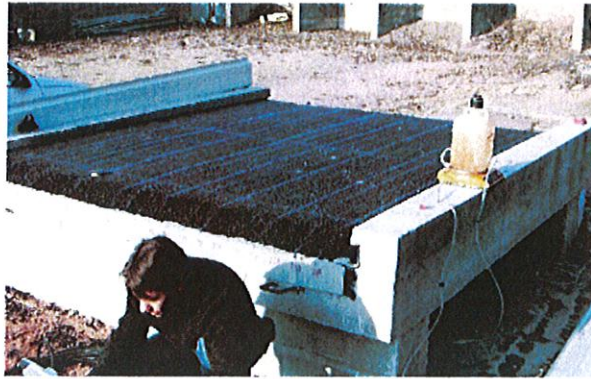
Cette dalle a ensuite été recouverte d'une feuille préfabriquée monocouche recouverte de 7 cm de béton bitumineux (figure 126).

Figure 126. Vue de la dalle test recouverte de la couche de béton bitumineux

On distingue sur la droite, le dispositif d'injection d'eau dans les réservations en béton poreux (système gravitaire). Le récipient d'eau est positionné sur une balance pour un meilleur suivi de l'injection.

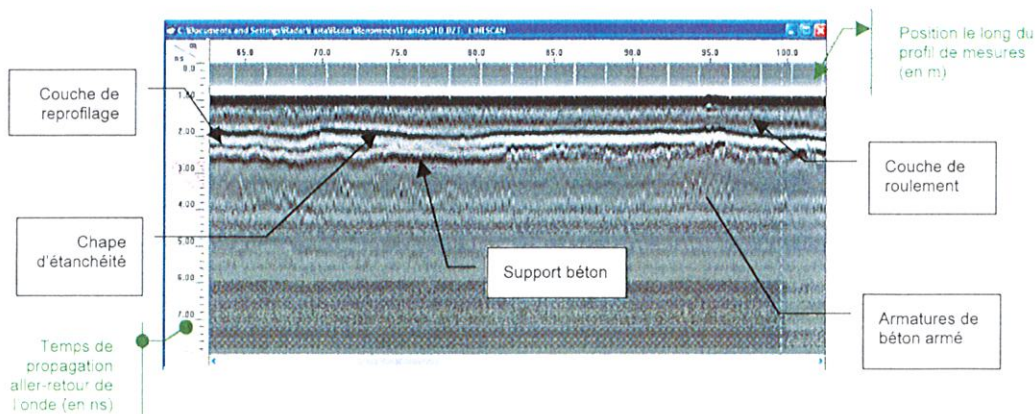
La représentation généralement utilisée consiste à traduire, pour chaque trace, les niveaux d'amplitude par des niveaux de gris (ou des couleurs différentes). On obtient ainsi une « coupe-temps » ou « profil radar », qui schématiquement représente l'image des interfaces et hétérogénéités présentes dans la tranche de structure auscultée (figure 129).

Figure 129. Extrait d'une coupe-temps

Du fait de l'ouverture du faisceau d'émission des antennes (90° environ), la signature sur la « coupe-temps » d'hétérogénéités très localisées (armatures par exemple) est représentée par une hyperbole. En effet, une partie de l'énergie émise latéralement par l'antenne est réfléchiée et détectée avant et après le passage à la verticale de l'objet.

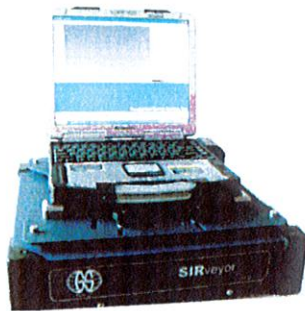
Le radar utilisé est de type impulsif. À chaque point de mesure, ce dernier émet une impulsion électromagnétique d'une durée voisine d'une nanoseconde transmise à la structure auscultée par l'intermédiaire d'une antenne.

a) Unité d'enregistrement

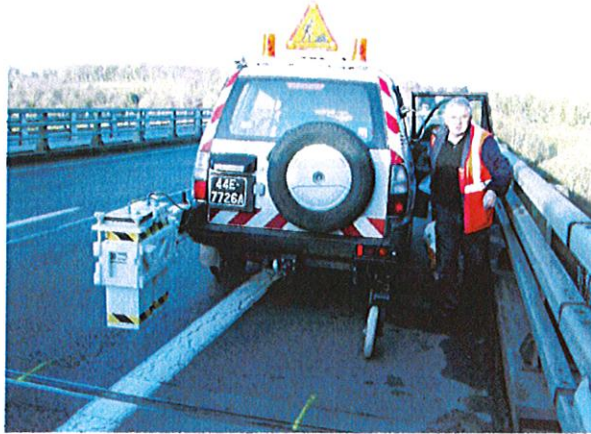
Dans le cas du **radar à antenne portée** (figure 132), l'antenne n'est pas en contact avec la chaussée et peut être embarquée par un véhicule. Le rendement de l'auscultation est relativement grand puisque l'acquisition est faite à environ 10/20 km/h. Cette technique est donc particulièrement bien adaptée aux ouvrages de grandes dimensions. Néanmoins, au regard du lobe de rayonnement de l'antenne et de sa distance à la chaussée, la précision de la mesure est relativement faible : la mesure intègre une surface plus importante qui peut lisser l'information et masquer les

anomalies ponctuelles. De plus, cette configuration de mesures n'est pas adaptée à des espacements faibles entre profils (inférieurs à 1 m). Enfin, cette configuration ne permet pas la réalisation de profils transversaux. Ce type d'intervention doit donc être réservé en première phase d'auscultation (« dégrossissage ») ou lorsque les surfaces de tablier à ausculter sont très importantes.

Figure 132. Antenne portée (1,5 GHz)
