**Pathologies, diagnostic  
et réparation des chapes  
d'étanchéité d'ouvrages d'art**

## Guide technique

# LES CHAPES D'ÉTANCHÉITÉ

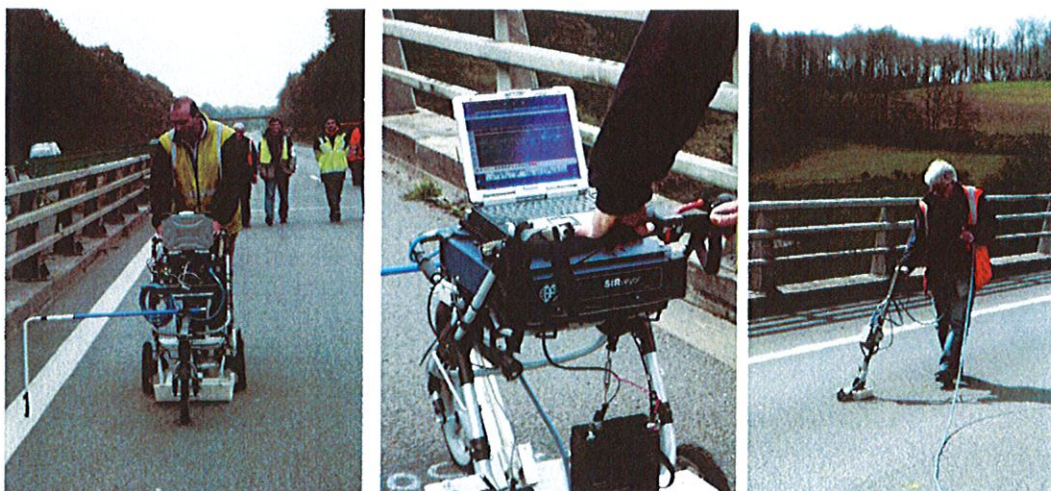
a) Antenne sur chariot/poussette avec roue codée et tige de positionnement latérale

b) Antenne sur chariot/poussette - Vue du pupitre de commande

Figure 133. Radar à antenne posée (ou de contact)

Le radar à antenne posée (ou de contact) (figure 133) permet quant à lui de réaliser des profils longitudinaux et transversaux relativement fins (pas compris entre 0,2 et 1,0 m). À noter que les profils transversaux nécessitent un marquage préalable sur la chaussée. Il est d'un rendement moins élevé que la technique à antenne portée mais présente une meilleure précision : la configuration permet l'utilisation d'antennes de plus hautes fréquences (supérieures à 2 GHz).

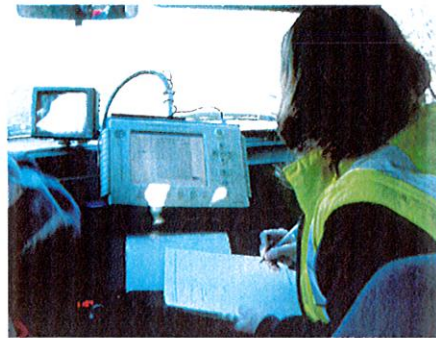
a) Antenne portée (véhicule)

b) Antenne posée (chariot)

Figure 134. Dispositif de monitoring

Le système d'acquisition et de monitoring (figure 133) permet de visualiser en temps réel les profils radar et de faire une première analyse (sommaire) de l'auscultation sachant que l'analyse et de l'interprétation sont réalisées *a posteriori*.

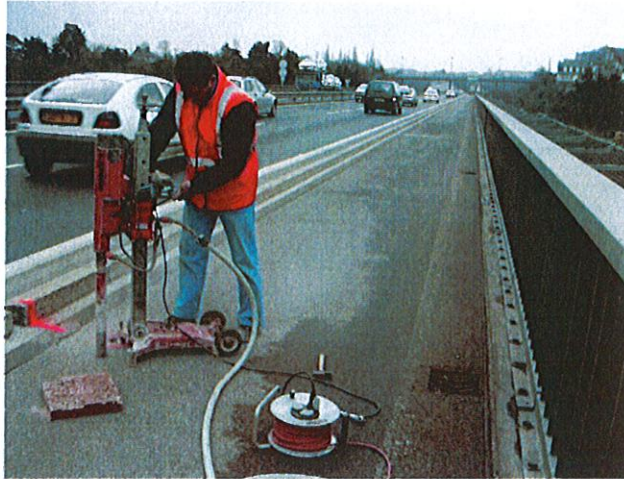
Figure 136. Réalisation d'un carottage d'étalonnage

- implantation des carottes suite à la visualisation rapide des profils (§ 5.3.2) ;
- mesure radar complémentaire à l'emplacement où sera prélevée la carotte ;
- carottage (figure 136) ;

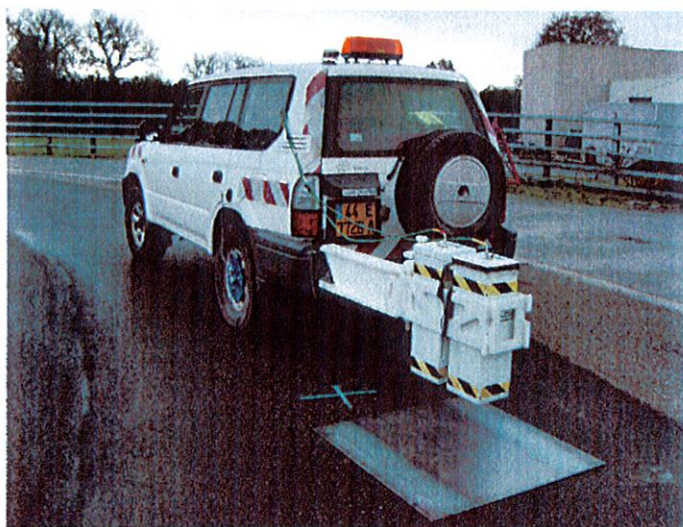
Figure 138. Étalonnage d'antennes portées (fréquence centrale de 2 GHz) sur une plaque métallique

Cette approche est d'autant plus intéressante qu'elle permet de prendre en compte les éventuelles variations de vitesse dans la couche de roulement dues à l'hétérogénéité de l'enrobé (vieillesse, dégradations variables, compacité) ou à une éventuelle variation d'humidité au sein de celle-ci (due à un épisode pluvieux par exemple). Il faut cependant prendre quelques précautions quant aux dimensions de la plaque métallique qui doivent rester supérieures à :

$$L > 2,5h \text{ [m]}$$

où  $h$  correspond à la distance entre le bas de l'antenne et la chaussée, afin d'éviter les effets de bords sur la mesure de l'amplitude  $A_m$ .

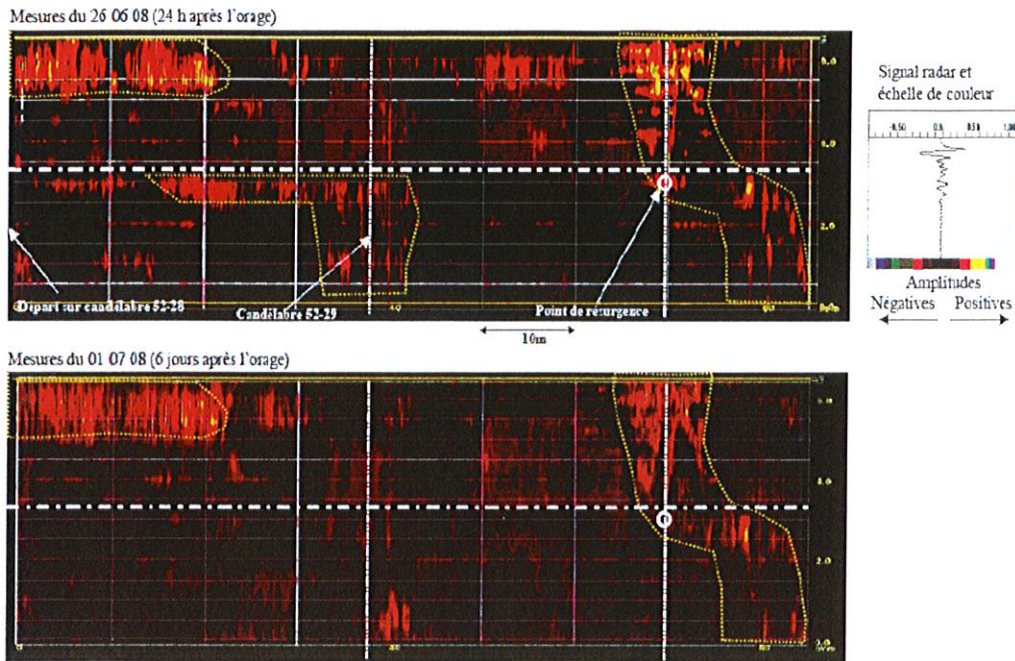
Figure 142. Cartographie de l'amplitude du signal radar immédiatement sous la chape d'étanchéité

Cet exemple montre deux cartographies d'amplitudes radar réalisées au même endroit sur un ouvrage, 24h et 6 jours après un événement pluvieux. Les couleurs les plus claires représentent les amplitudes positives du signal qui est fonction du coefficient de réflexion, et inversement pour les couleurs sombres. Dans ce cas, les amplitudes positives marquées sont dues à la présence d'eau. Six jours après l'orage, l'atténuation des amplitudes positives (visible sur la seconde cartographie) indique une diminution de l'eau sous le complexe d'étanchéité.

Lors du traitement des données radar, au moment du pointé (voir § 6.1), on enregistre un paramètre complémentaire qui est l'amplitude du signal radar réfléchi sur l'interface entre la chape et son support. On rappelle que la présence d'eau sous la chape d'étanchéité modifie fortement cette amplitude comme le montre la figure 142, où la zone humide se manifeste par une amplitude plus élevée (contraste EM plus important).

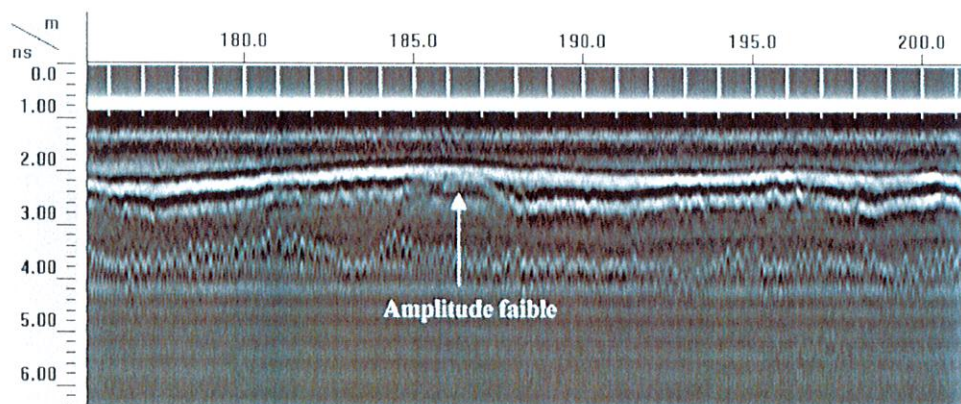
Figure 146. Exemple de coupe-temps

Dans l'exemple ci-dessus, les faibles amplitudes sont liées à une diminution de l'épaisseur de la couche de reprofilage sous l'étanchéité.

À l'inverse, de faibles amplitudes ne doivent pas être automatiquement considérées comme représentatives de zones saines (figure 146).

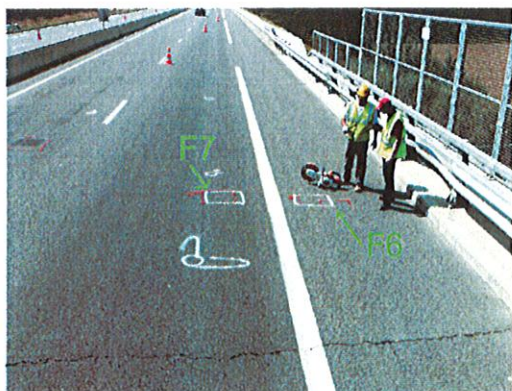
Figure 161. Vue de la voie lente et de l'emplacement des fenêtres F6 (zone hétérogène) et F7 (zone homogène) (épaisseur d'enrobé : 8 cm)

Les résultats des investigations complémentaires telles que la réalisation de fenêtres seront joints aux observations, avec leur implantation précise, de manière à valider les interprétations (figures 160, 161 et 162).

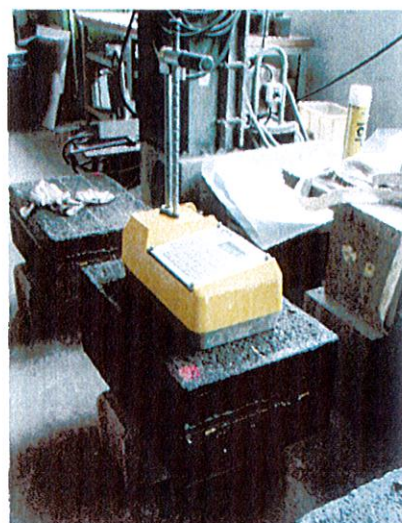
Figure 165. Exemple de sonde mixte (modèle TROXLER 3450)

En effectuant des mesures par rétrodiffusion, l'appareil (fonctionnant cette fois en « gammadensimètre ») permet alors de déterminer la masse volumique du matériau ausculté grâce au comptage de photons émis par une source radioactive (Césium 137). Des compteurs Geiger situés à la base de l'appareil détectent les photons gamma et un microprocesseur convertit leurs relevés par des valeurs correspondantes en masse volumique (figures 164 et 165).
