techniques et méthodes
des laboratoires des ponts et chaussées

**Pathologie,
diagnostic et réparation
des corniches en béton armé**

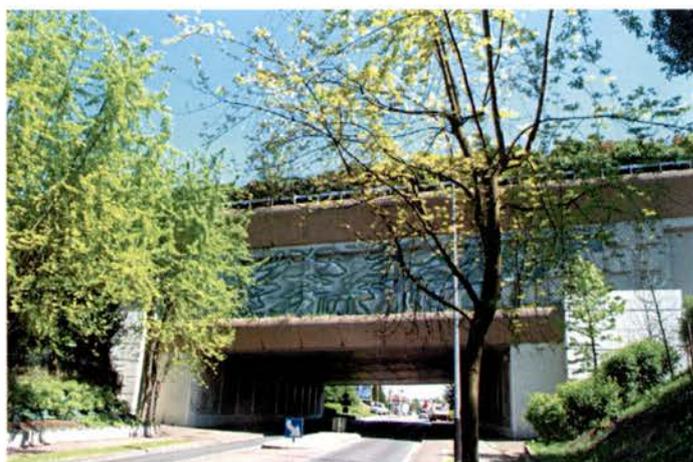
Les corniches ont tout d'abord un rôle architectural. C'était en effet souvent, par le passé, un des seuls éléments d'un pont (avec certains types de garde-corps) à laisser libre cours à l'imagination de l'architecte. C'est pourquoi on trouve des corniches de formes très diverses. En effet, pour les ouvrages en rase campagne ou relativement isolés, on privilégiera une corniche sobre. En revanche, une étude architecturale plus élaborée peut être réalisée si l'ouvrage est en ville ou marque un site particulier (cf. l'exemple de la figure 1).

Figure 1. Rôle esthétique et architectural d'une corniche

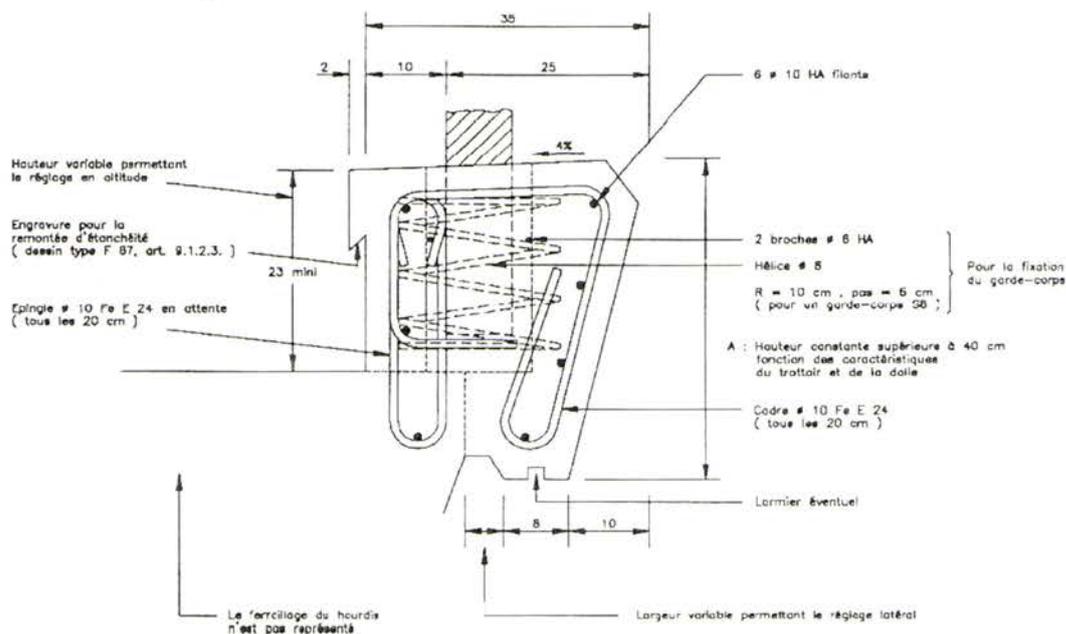
La liaison avec la structure est en général assurée par des aciers de couture mis en attente (épingles, étriers...). Le schéma présenté dans la figure 2 indique les dispositions constructives classiques et recommandées.

Figure 2. Fixation par aciers de couture d'une corniche coulée en place (dessin extrait de l'annexe 2 du guide GC « Corniches » (1) du Sétra).

Cette disposition est celle recommandée par les règles de l'art, toutefois on peut rencontrer des cas singuliers. La figure 3 présente un exemple mis à jour lors de travaux de réparation d'une corniche coulée en place, sans aucune armature en attente, donc non liaisonnée au tablier.

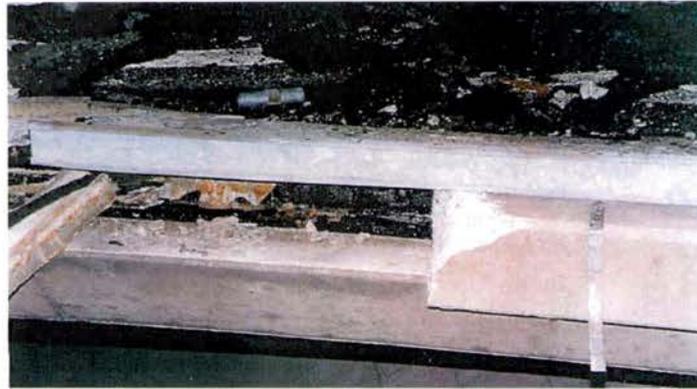
Cette absence de liaison n'est possible que si la corniche est autostable (peut être comparée à la plinthe d'un ouvrage en maçonnerie), mais présente dans tous les cas des risques de chute en cas de choc.

Figure 3. Après dépose de la corniche, constatation de l'absence de liaison

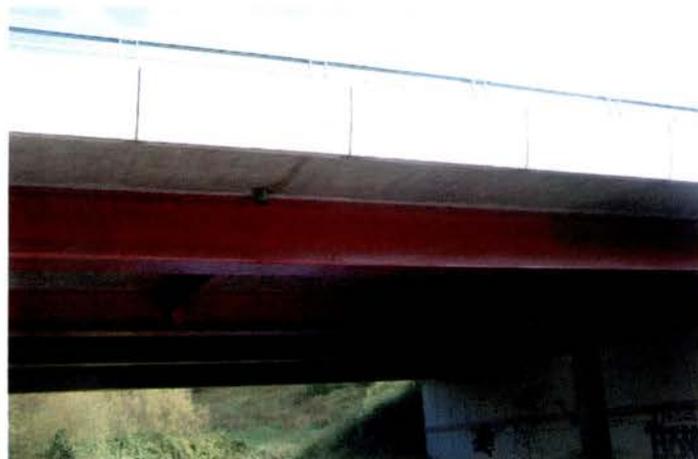
Fréquemment les joints entre éléments ne sont pas traités ou sont dégradés (figure 4). La corniche ne joue plus alors son rôle continu de larmier, une de ses fonctions principales.

Figure 4. Joints entre éléments de corniche non traités

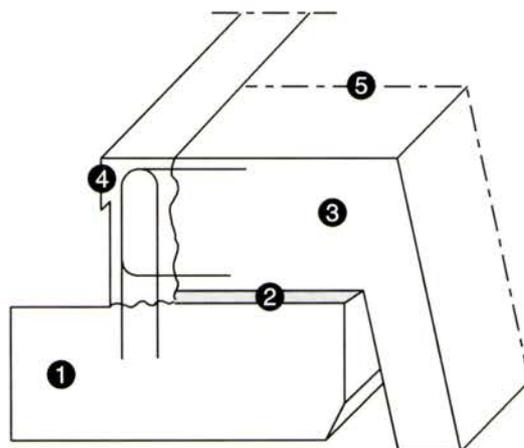
Figure 5. Mise en œuvre d'une corniche préfabriquée

Dans un premier temps (figures 5 et 6), le tablier est coulé avec des armatures de liaison en attente (1). Puis, après la mise en place du mortier de réglage pour assurer la régularité du profil (2), les éléments préfabriqués sont positionnés et les armatures de liaison sont mariées avec les armatures en attente (3). Enfin, la contre-corniche est coulée (4) et les joints entre éléments sont traités (5).

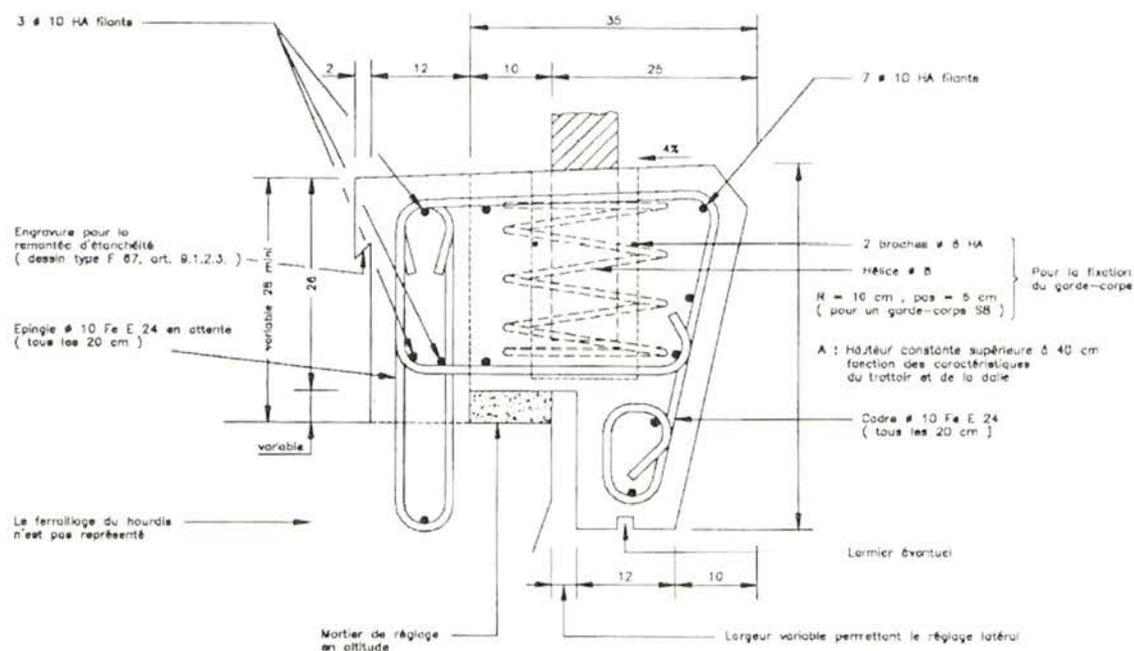
Figure 6. Fixation par contre-corniche d'une corniche préfabriquée (avec ferrailage de scellement d'un montant de garde-corps). Dessin extrait de l'annexe 2 du guide technique GC : « Corniches » (1) du Sétra

La contre-corniche assure, par l'intermédiaire d'une engravure, la fonction de relevé d'étanchéité.

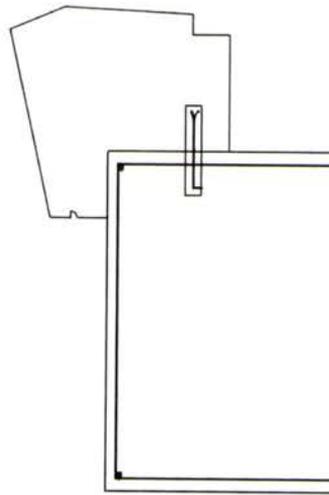
Les corniches sont fixées à l'aide de goujons. Par exemple pour le cas présenté figure 7, chaque élément est fixé à l'aide de deux goujons de diamètre 25 mm et de 30 cm de longueur.

Figure 7. Fixation d'une corniche par des goujons

Ce dispositif ne peut être identifié que par l'examen des plans d'exécution compte-tenu qu'aucun signe particulier n'est visible lors de l'inspection.

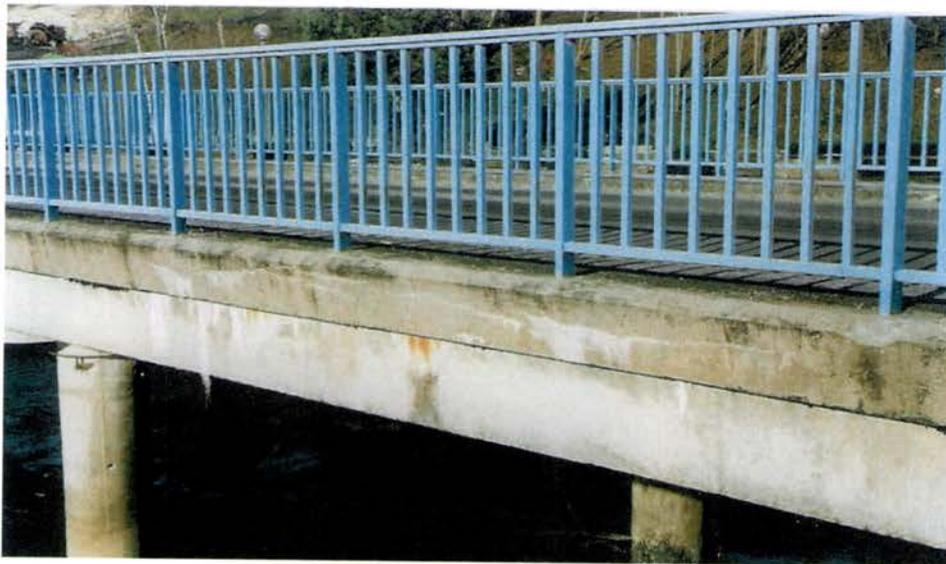
Figure 8. Corniche fissurée avec coulures de calcite résultant de l'absence du relevé d'étanchéité

Ce type de liaison présente un grand risque de corrosion des goujons surtout en cas d'absence de relevé d'étanchéité (comme représenté sur la figure 8).

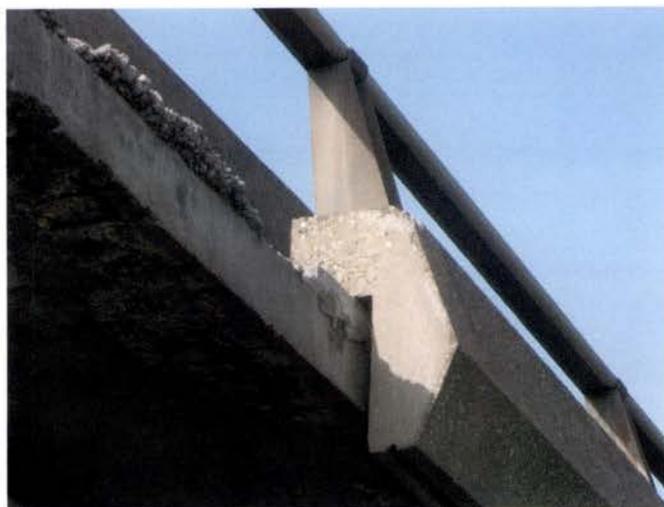
Ce type de liaison peut aussi conduire à la chute d'un élément comme présenté sur la figure 11.

Figure 11. Chute d'un élément de corniche

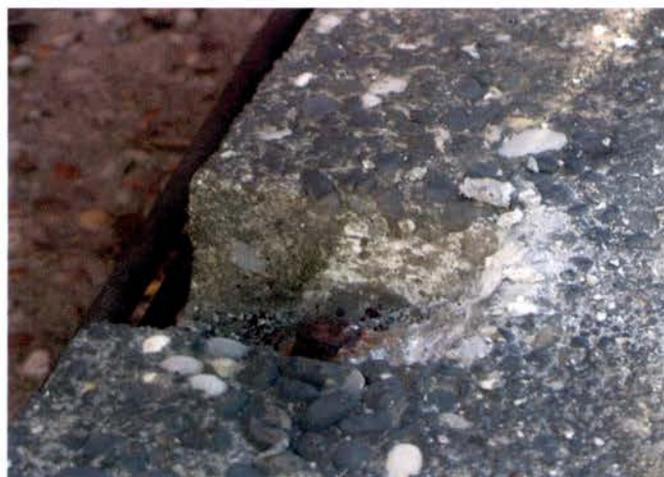
Sur cet ouvrage, l'ancrage de l'élément de corniche est assuré par trois tiges filetées à l'intérieur de réservations (figure 12). Le mortier de calage est de qualité relativement médiocre, ce qui peut expliquer la corrosion rapide de la fixation.

Figure 12. Réserve et trou où étaient placés la tige filetée et son écrou.

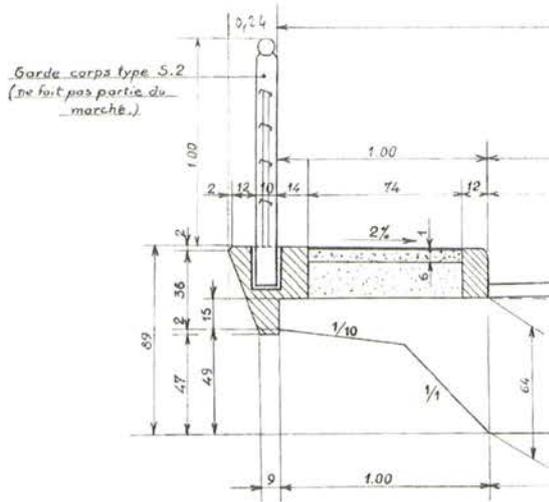
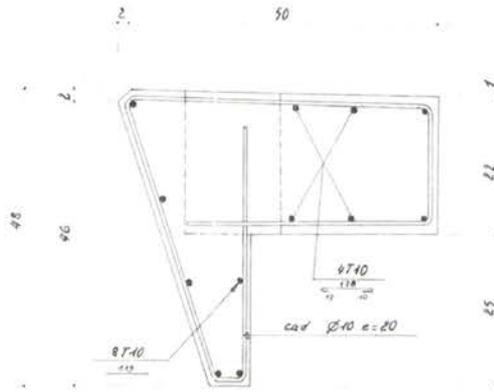
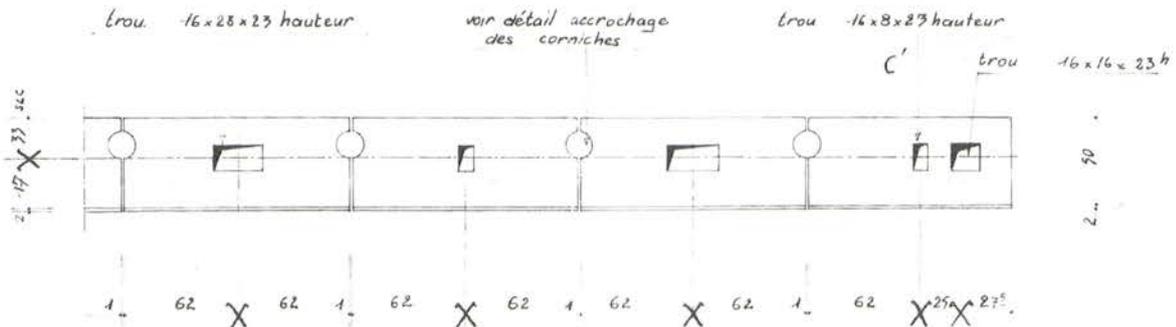
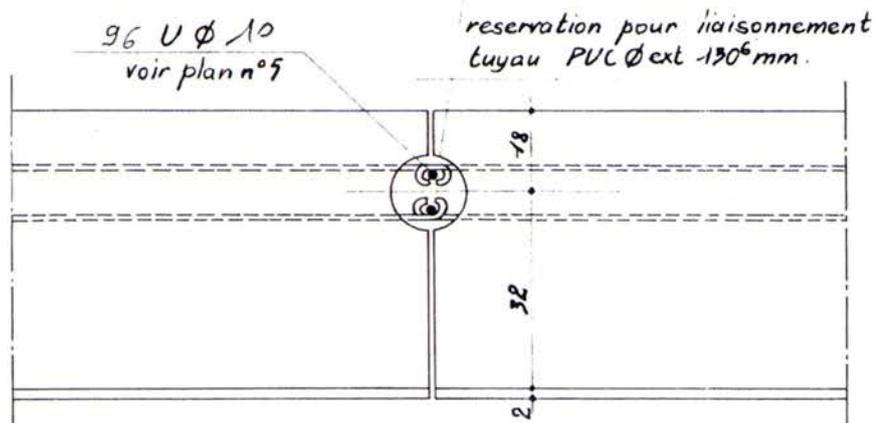
Certaines liaisons sont réalisées à l'aide d'aciers verticaux comme le montre cet exemple d'accrochage de la corniche par l'intermédiaire d'aciers verticaux de 10 mm de diamètre situés au droit des joints entre élément de corniche (figure 13).

Visuellement, la liaison de la corniche à la structure apparaît comme un cachetage circulaire au droit de chaque joint entre éléments de corniche.

Coupe transversale du trottoir

Coupe transversale de la corniche avec ferrailage

Vue de dessus des corniches avec implantation des différentes réservations

Détail des dispositifs de liaisonnement de la corniche

Figure 13. Système de liaison par armatures verticales

Il a été constaté sur un ouvrage que ce type d'ancrage était sectionné par la corrosion. La corniche, heureusement autostable, n'était plus maintenue que par le garde corps. La constatation du désordre a entraîné la fermeture de l'autoroute qui était franchie par le passage supérieur équipé de cette corniche.

Cette rupture, qui résulte de la corrosion des armatures de liaison par les eaux pouvant être chargées en sels de déverglaçage, trouve plusieurs origines : nombre de liaisons trop faible, diamètre des armatures de liaison trop faible, implantation des liaisons au droit des joints entre éléments de corniche, absence de relevé d'étanchéité.

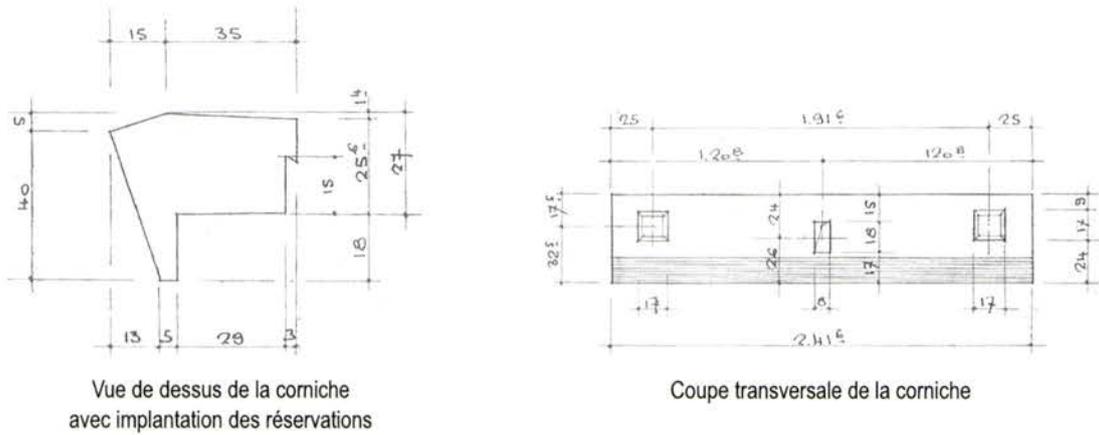
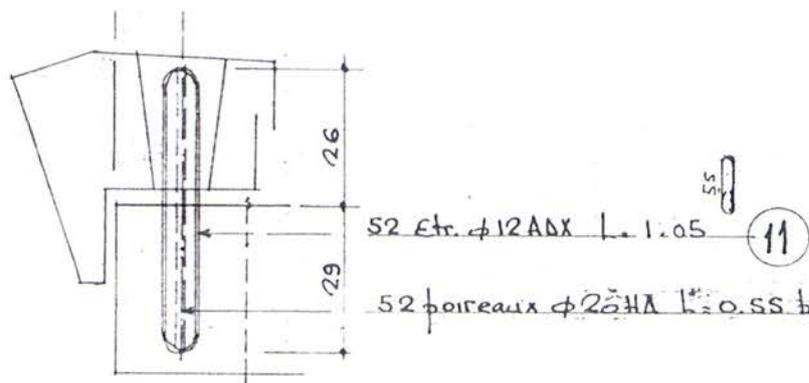
- les scellements se situent en section courante de la corniche
- le diamètre des armatures est supérieur (12 mm au lieu de 10 mm) et chaque liaison est renforcée par un « poireau » (goujon) de 20 mm de diamètre
- la corniche comporte une engravure pour le relevé de l'étanchéité

Vue de dessus de la corniche avec implantation des réservations

Coupe transversale de la corniche

Détail du liaisonnement corniche / structure

Figure 14. Exemple de liaisonnement par armatures verticales

► Variante de ce type de liaison (figure 14)

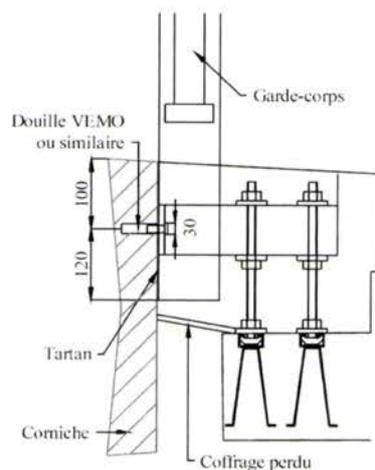
Figure 15. Liaison par douilles VEMO

Chaque corniche est liaisonnée par l'intermédiaire de deux douilles VEMO incluses dans la corniche et par deux boulons de 10 mm de diamètre qui prennent appui sur les montants du garde corps (figure 15).

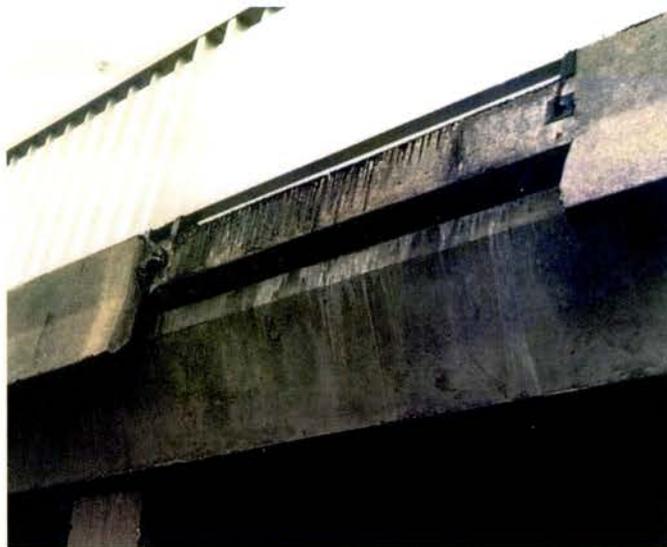
Un élément de corniche s'est détaché (figure 16). Cet élément présente une rupture au niveau du système de fixation. La pénétration de la partie filetée du boulon dans la corniche était d'environ 1 cm.

Il a été constaté une oxydation importante de la douille et de l'extrémité du boulon, la rupture s'étant produite au niveau du filetage de la douille VEMO. De plus sur les plans d'exécution il était prévu un joint d'isolation (tartan) au niveau des fixations. Sur l'élément incriminé il n'a été trouvé que du carton.

Figure 16. Chute d'un élément de corniche par rupture de la liaison

Les causes probables de la rupture sont dues aux infiltrations d'eau entre l'élément préfabriqué et la longrine qui ont provoqué la corrosion des douilles VEMO et des boulons.

La chute s'est produite côté sud et après une période ensoleillée très chaude. Le gradient thermique entre l'élément préfabriqué et la longrine devait être très important, ce qui a entraîné une dilatation différentielle plus importante de l'élément préfabriqué que de la longrine d'où une contrainte élevée sur les fixations corrodées.

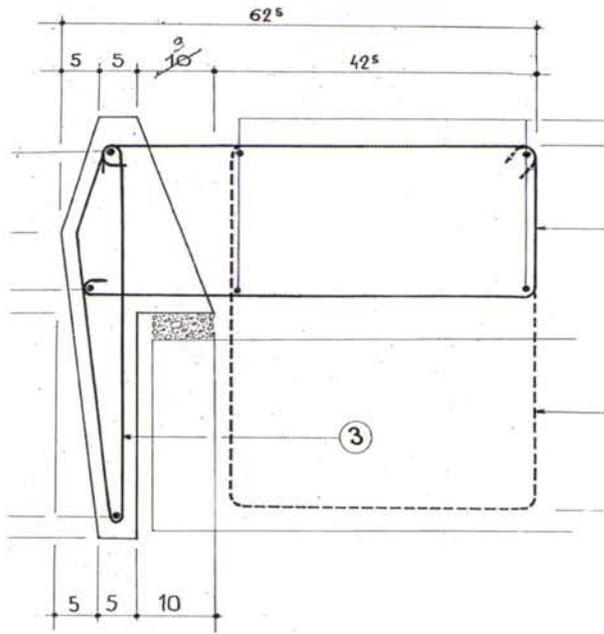
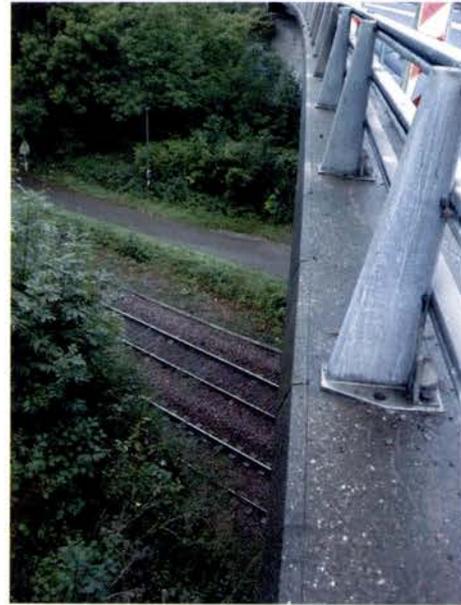
La liaison est réalisée par des armatures de 6 mm de diamètre espacées de 25 cm (figure 17).

Figure 17. Exemple de liaison par contre-corniche

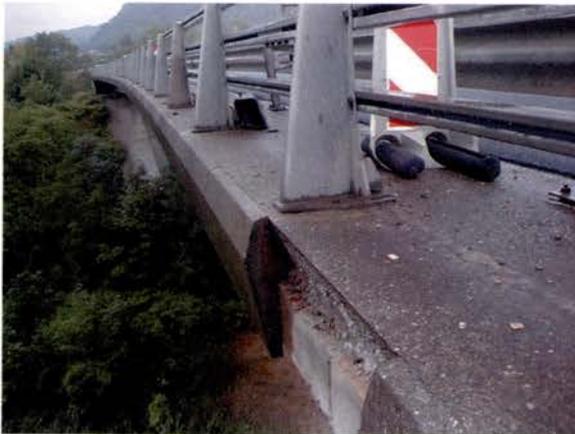
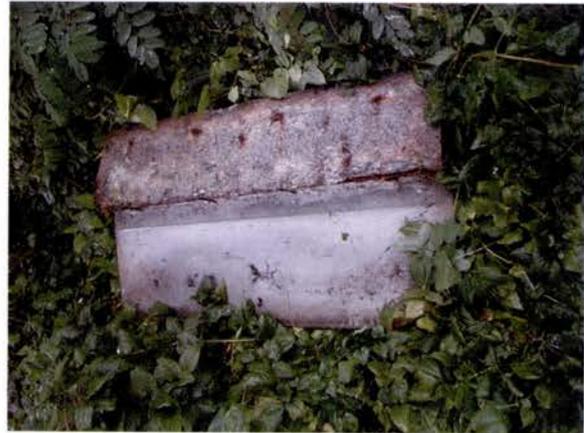
Lors de travaux de démolition des joints de chaussée, les vibrations des marteaux piqueurs ont engendré le décollement de plusieurs éléments de corniche et la chute d'un élément (figure 18). Ces désordres résultaient de la rupture par corrosion des armatures de 6 mm de diamètre à la jonction corniche-contre corniche.

Figure 18 : Chute d'un élément de corniche par rupture de la liaison.

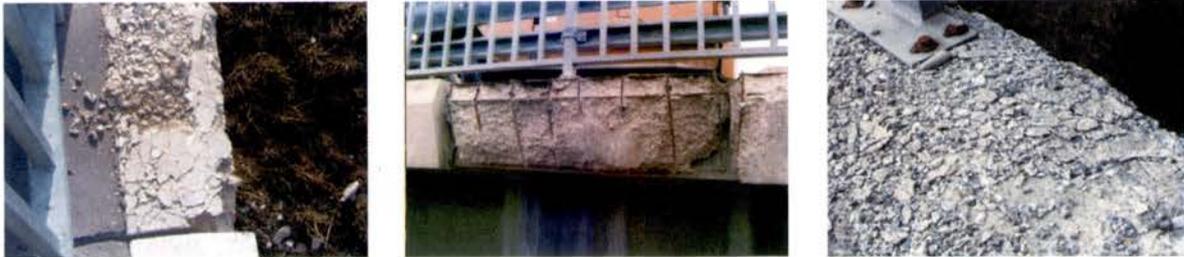
La figure 19 présente trois illustrations de béton gélif.

Figure 19. Corniches atteintes par le gel interne

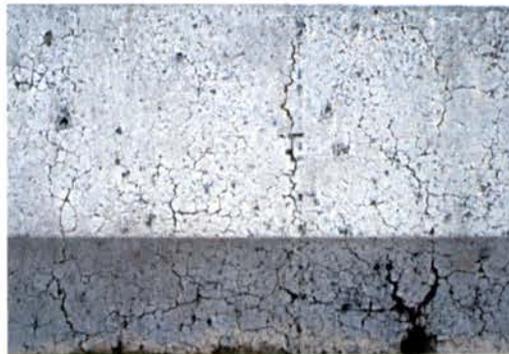
La figure 20 montre l'aspect d'une corniche atteinte de réactions de gonflement interne.

Figure 20. Fissuration caractéristique d'une réaction de gonflement interne

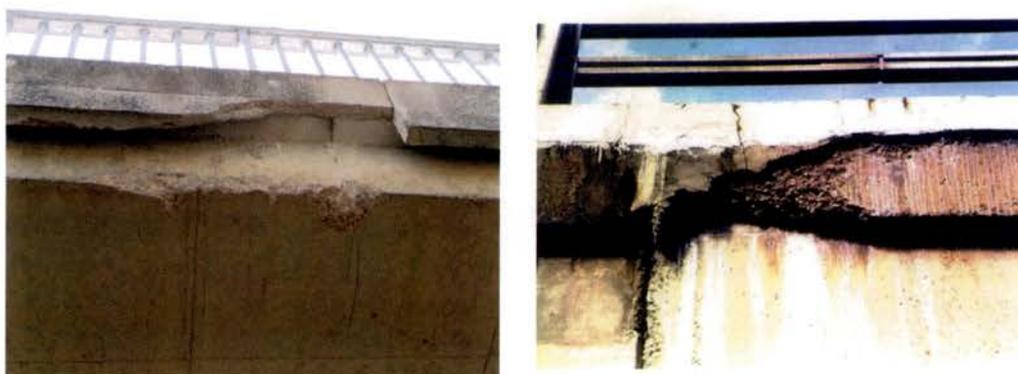
La figure 21 illustre différentes formes d'éclats.

Figure 21. Éclats de béton sans armature apparente

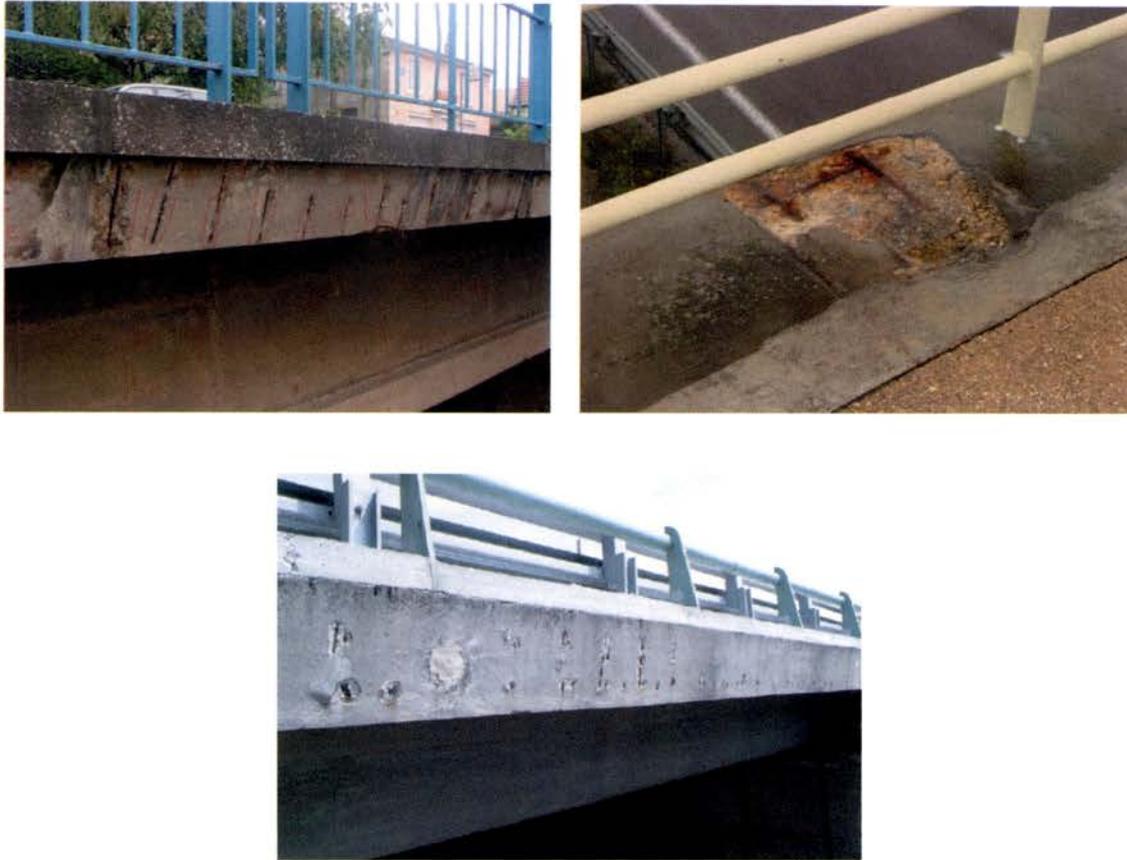
La figure 22 présente des corniches avec éclats et armatures apparentes.

Figure 22. Présence d'éclats avec armatures apparentes en parement de corniche

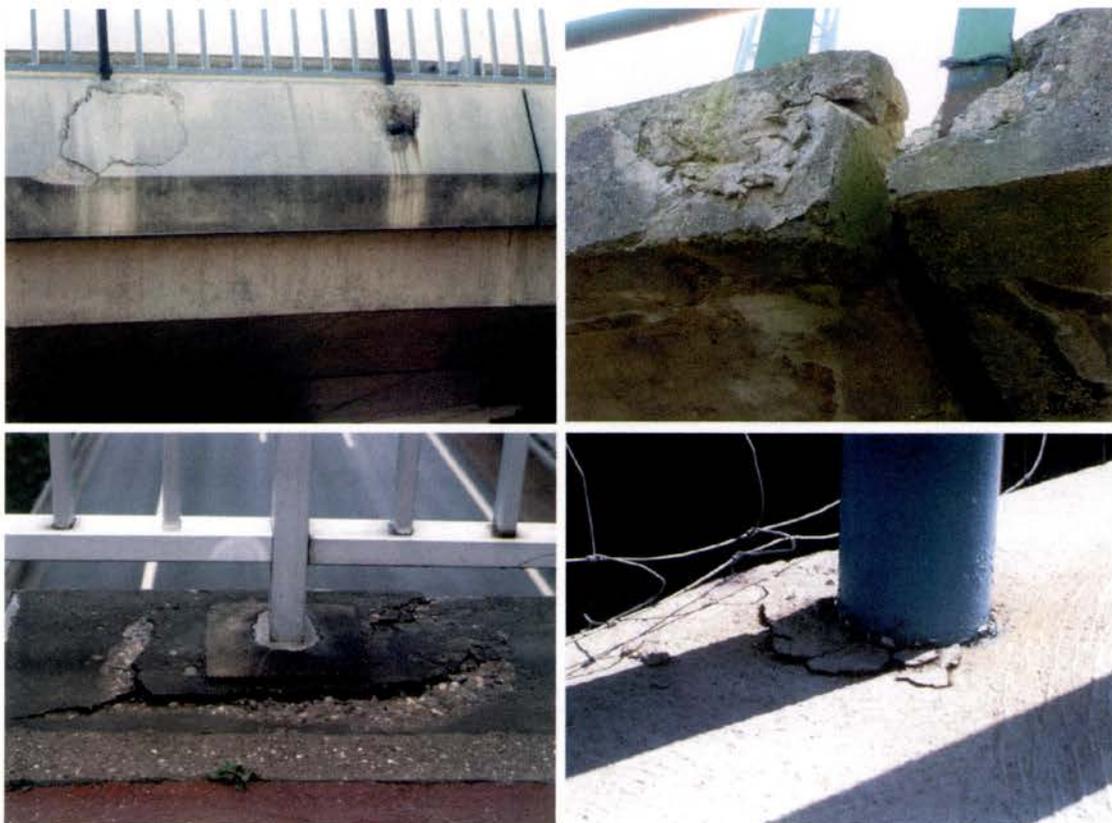
La figure 23 montre différents types de dégradations liées à l'ancrage des dispositifs de retenue.

Figure 23. Dégradations sur les différentes faces de la corniche

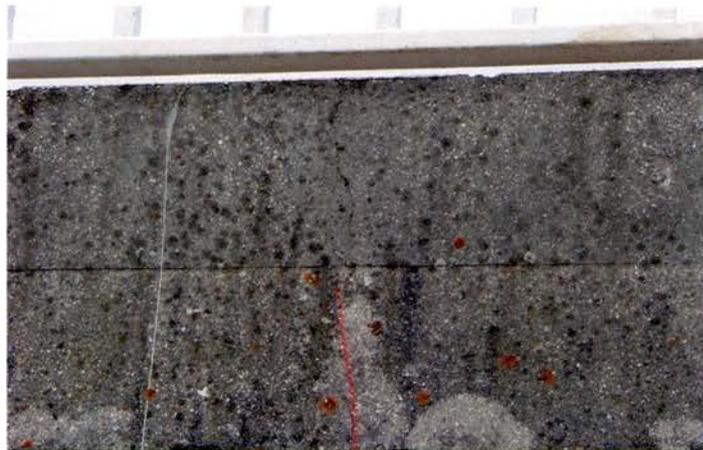
- Fissures verticales sur le parement d'une corniche qui peuvent se prolonger en face supérieure (fissure transversale).

Figure 24. Exemple de fissure verticale

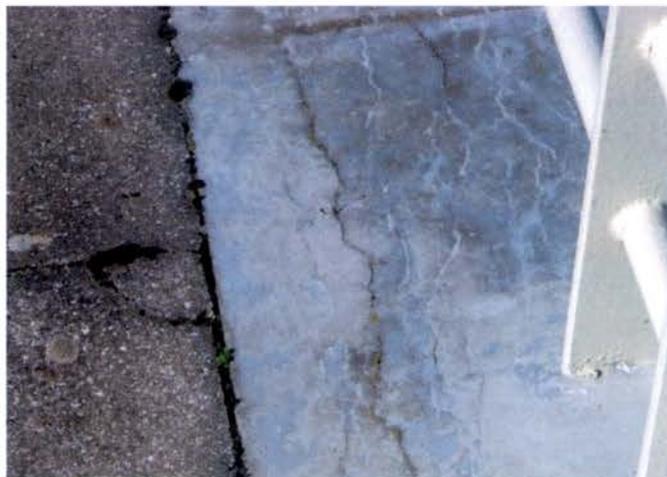
Figure 25. Exemple de fissure longitudinale

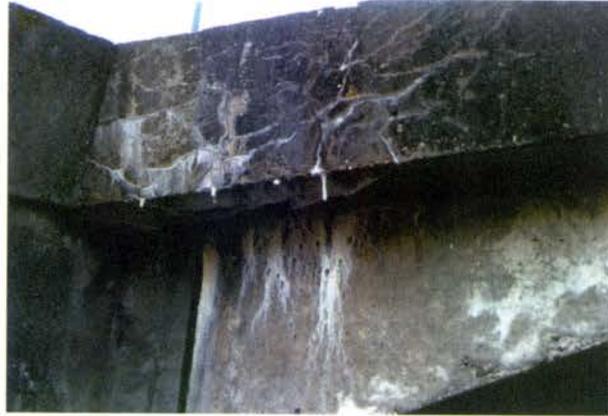
Elles sont souvent en étoile comme illustrées dans la figure 26.

Figure 26. Fissures multidirectionnelles

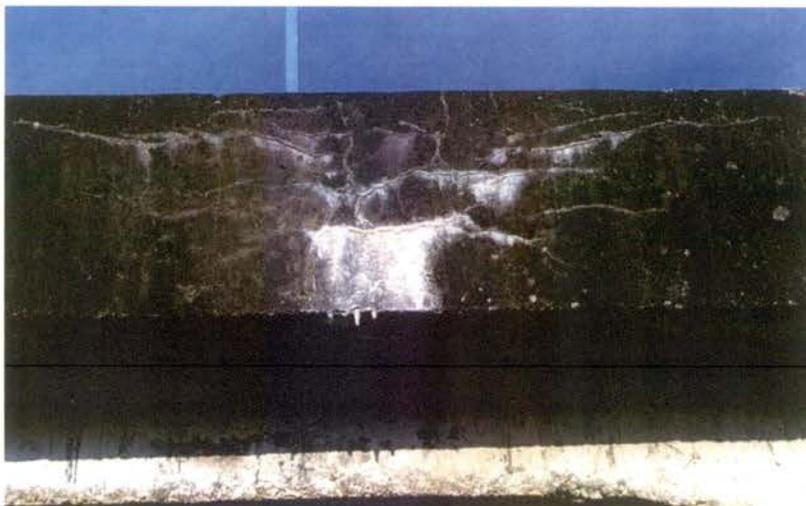
- Les fissures calcifiées, quelle que soit leur orientation

Figure 27. Exemple de fissures calcifiées

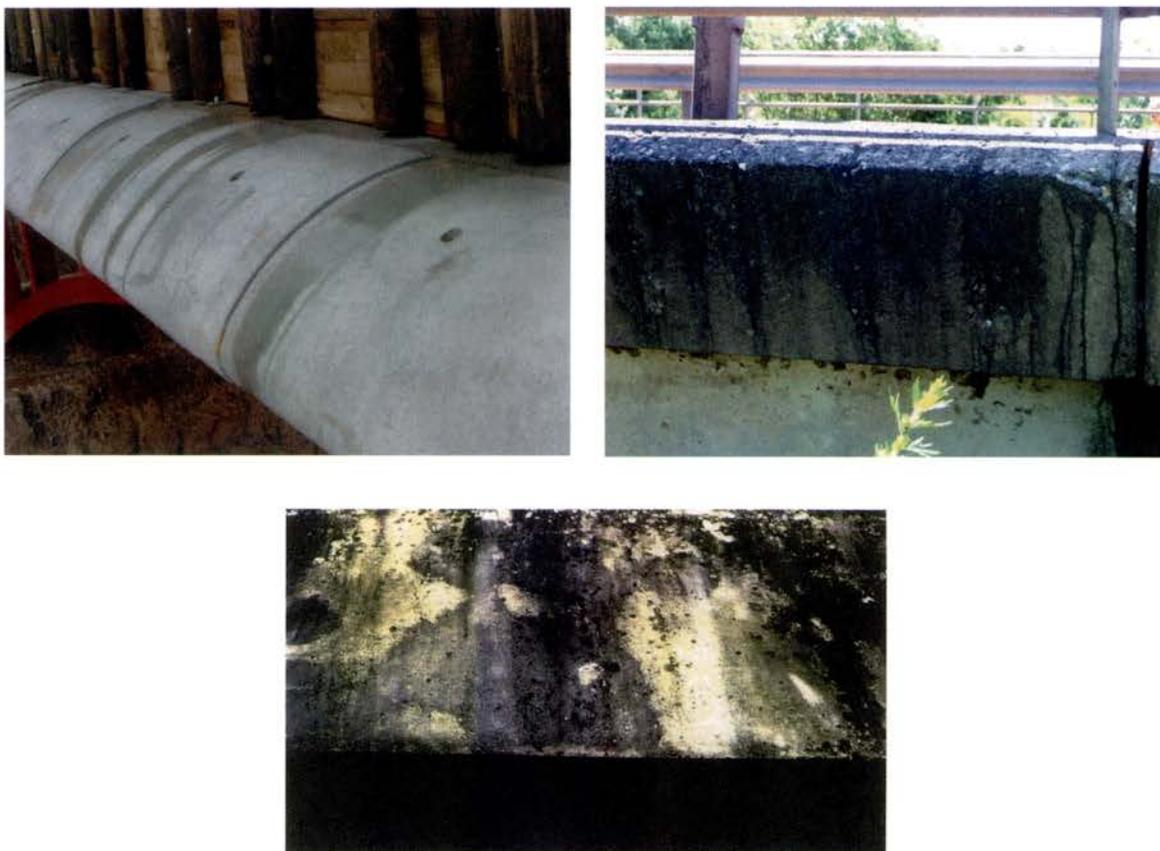
Figure 28. Différents aspects du parement liés aux écoulements et aux salissures

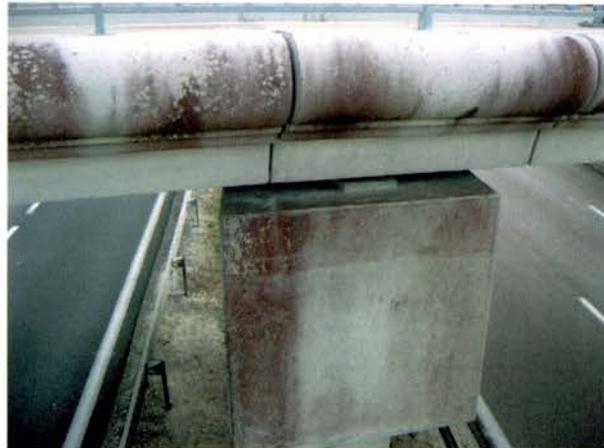
Figure 29. Parement d'une corniche avec variation de la teinte

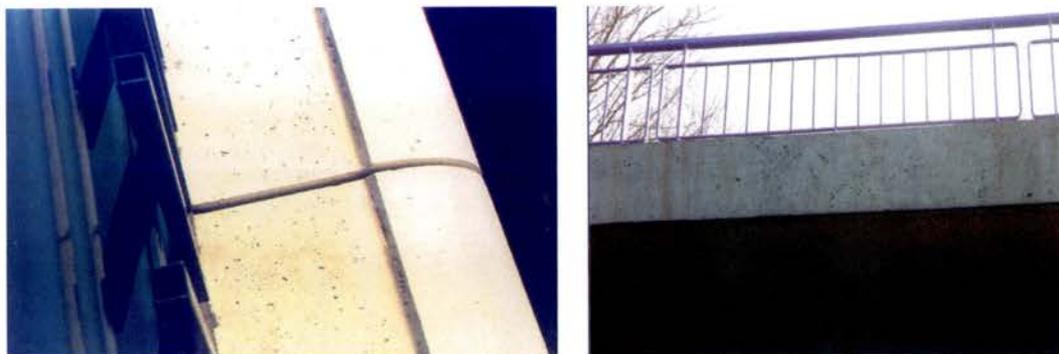
Figure 30. Aspect d'une corniche présentant du bullage

Lorsque le défaut a une profondeur > 5 mm, le bullage diminue sensiblement la protection des armatures. Le diagnostic visuel peut être complété par une vérification de l'enrobage des armatures et éventuellement, en cas de faible enrobage, par une mesure de la perméabilité de surface lorsque la géométrie de la corniche le permet.

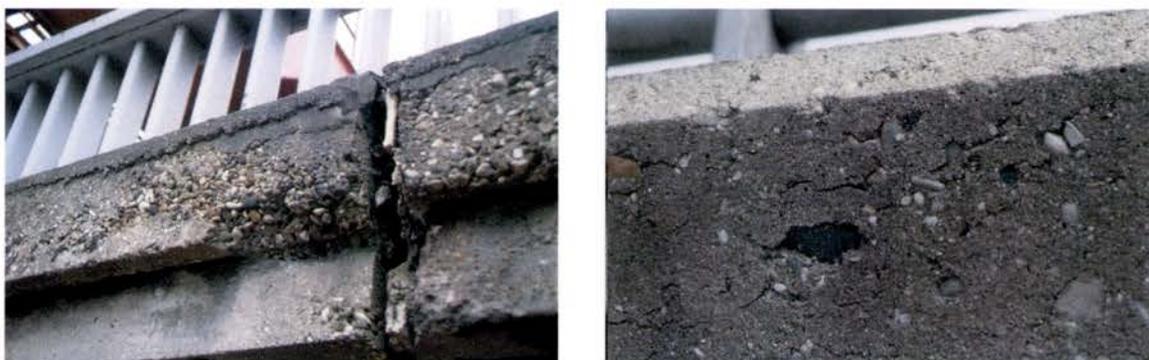
Figure 31. Deux exemples d'hétérogénéité de type « nids de cailloux »

Si la profondeur du nid de cailloux est importante (> 5 mm), la protection des armatures est diminuée. Le diagnostic consiste à déterminer cette profondeur par un sondage destructif local et à estimer l'enrobage des armatures.

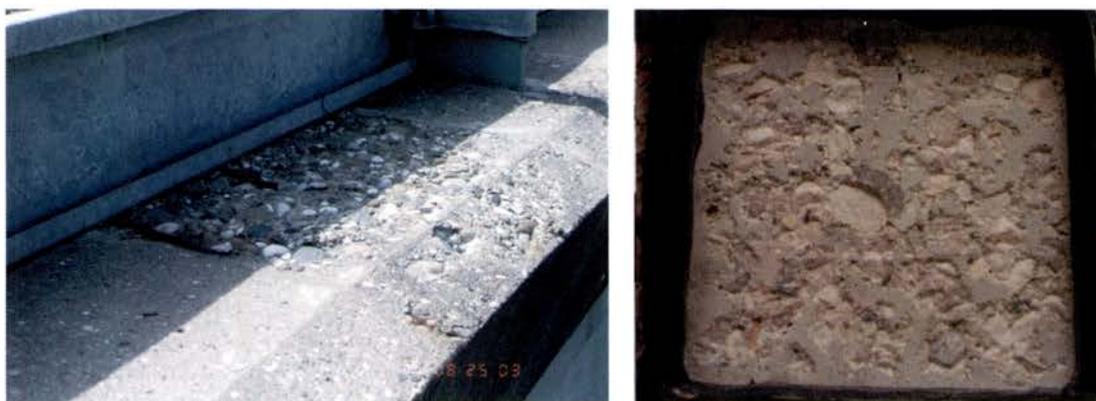
Figure 32. Exemple d'écaillage sur corniche et sur éprouvette de laboratoire

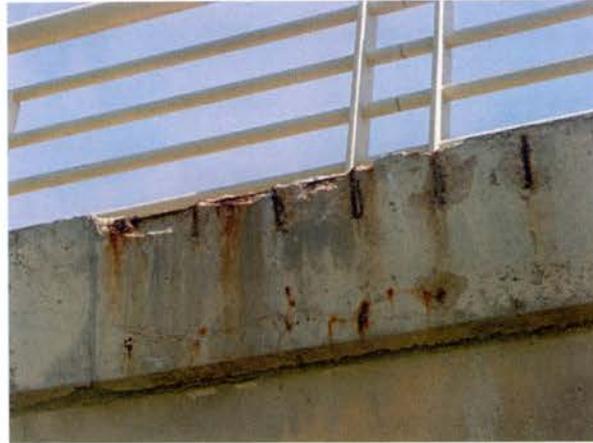
Figure 33. Taches de rouille en surface du parement

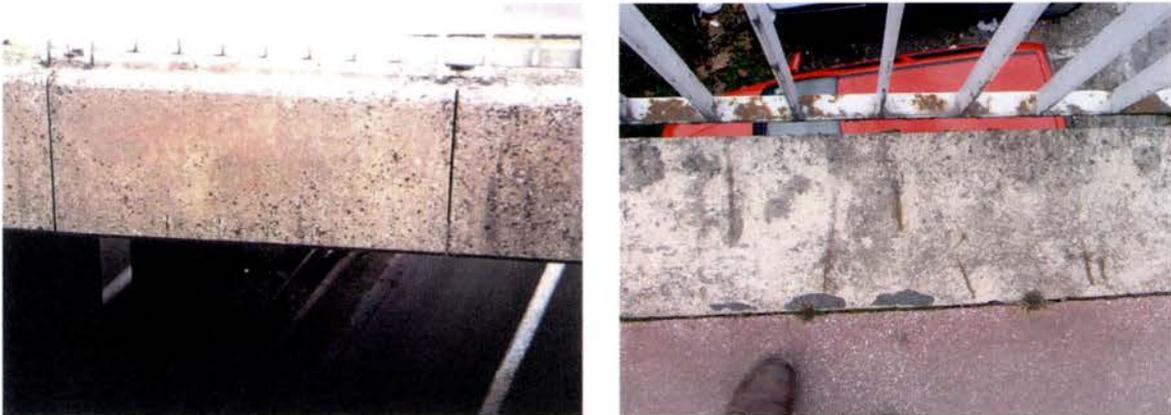
Figure 34. Exemples d'armatures visibles en peau

Un défaut d'enrobage lié à l'insuffisance de calage des armatures.

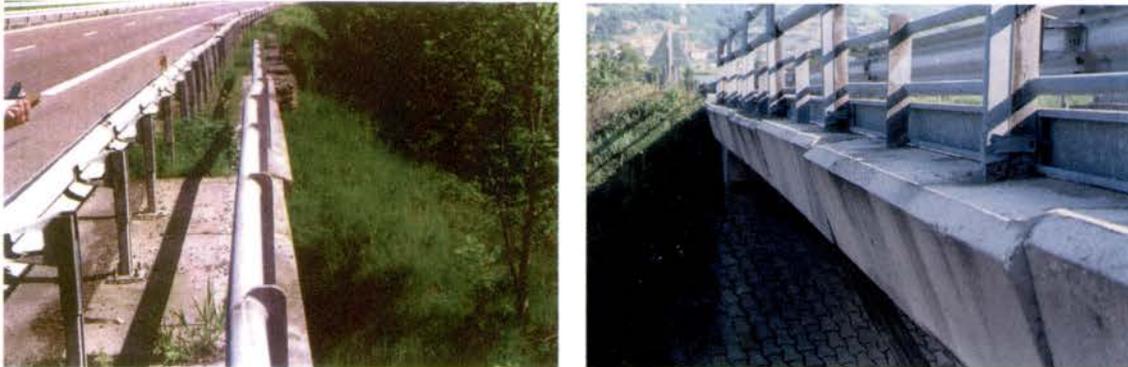
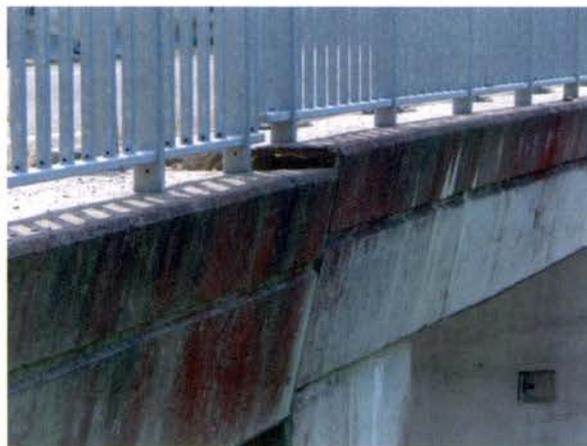
Les défauts géométriques de la figure 35 peuvent se présenter en plan ou en profil en long.

En plan

En profil en long

Figure 35. Exemples de défauts géométriques

Il peut s'agir de simples défauts de pose ou le résultat d'interventions ultérieures (vérinage) mais ils peuvent également être révélateurs de désordres beaucoup plus graves :

- défaillance de la liaison avec la structure (défaut d'alignement) ;
- désordre de la structure :
 - tassement, flèche... (défaut de profil en long) ;
 - déversement d'un mur en retour (défaut d'alignement).

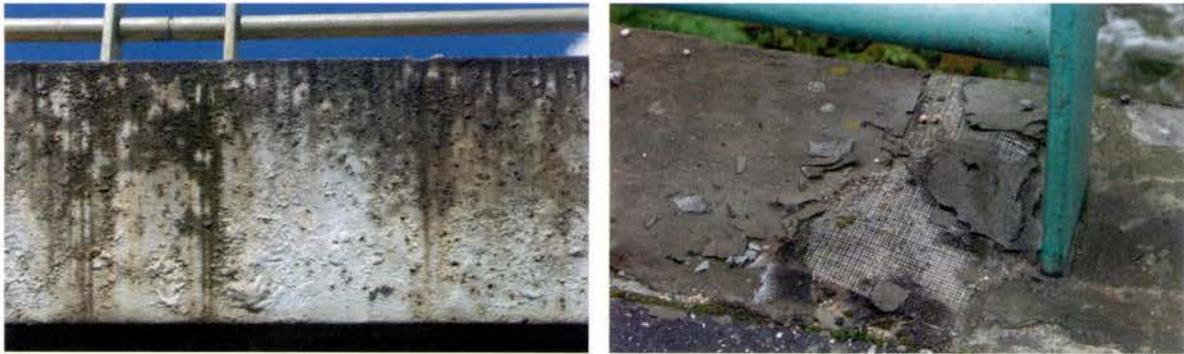
Figure 36. Décollement du revêtement sur des corniches

Les décollements peuvent être dus à une mauvaise application ou à une application sur un support n'ayant pas reçu la préparation de surface adéquate, à un vieillissement normal ou accéléré du produit, voire à une atteinte du support par un phénomène de gonflement interne du béton ou par la corrosion des armatures sous-jacentes.

Il peut s'agir de revêtements mis en œuvre à l'origine pour assurer une protection supplémentaire vis-à-vis des agressions extérieures ou mis en œuvre à l'occasion d'une opération d'entretien spécialisé. La figure 36 présente des revêtements décollés.

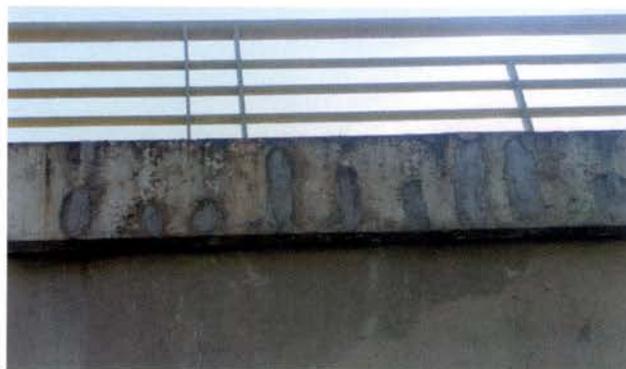
Figure 37. Fissuration des ragréages

Ces désordres peuvent résulter de l'absence de cure et/ou du retrait.

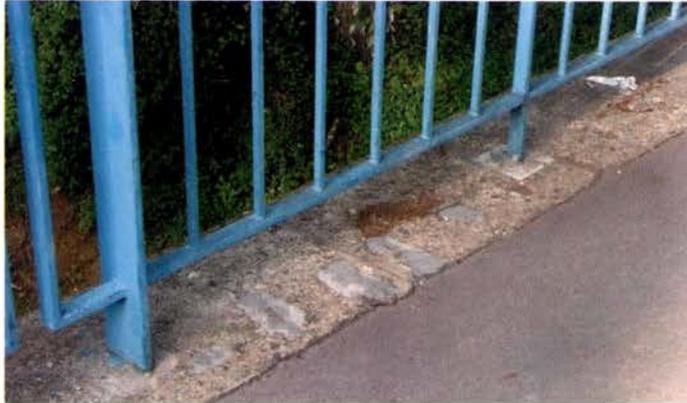
Figure 38. Décollement des ragréages

Ce décollement peut résulter d'une mauvaise adhérence au support ou de l'évolution possible des dégradations antérieures.

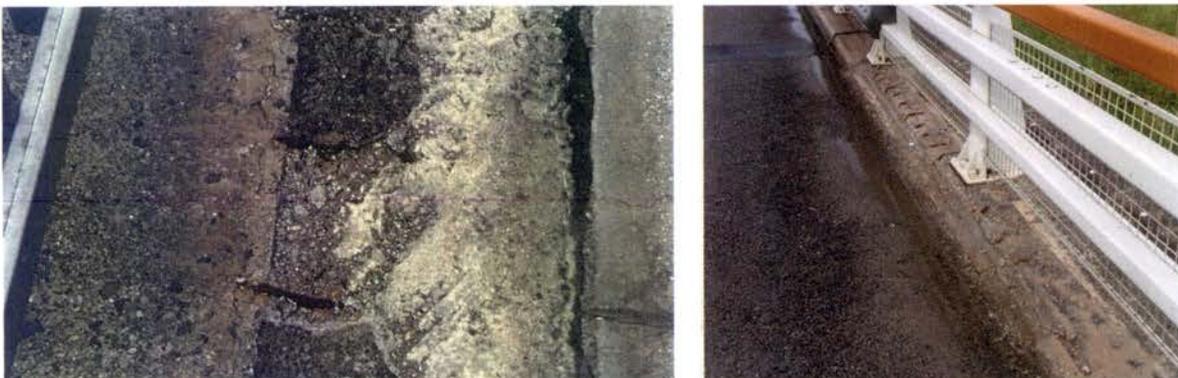
Figure 39. Corrosion de l'armature de liaison en partie supérieure

- visible en partie supérieure : armatures apparentes ou éclats sur armatures (figure 39) ;

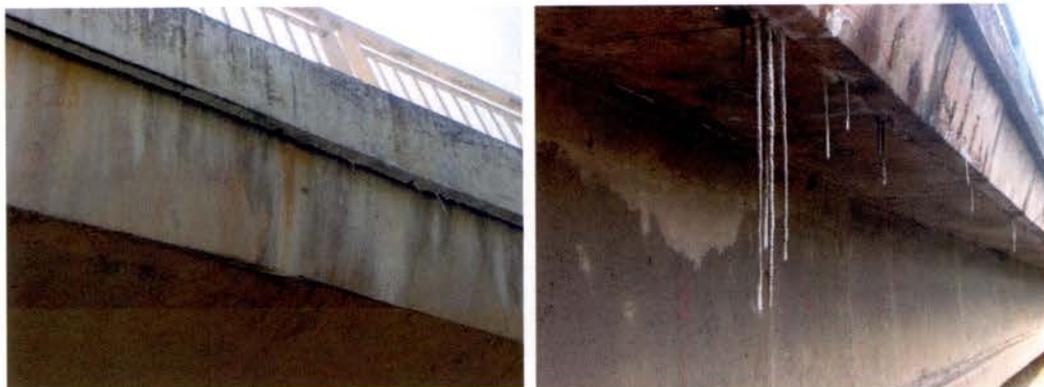
Figure 40. Écoulement couleur rouille et stalactites sous les corniches

- visible en partie inférieure : écoulement couleur rouille visible sur la face latérale du tablier (figure 40).

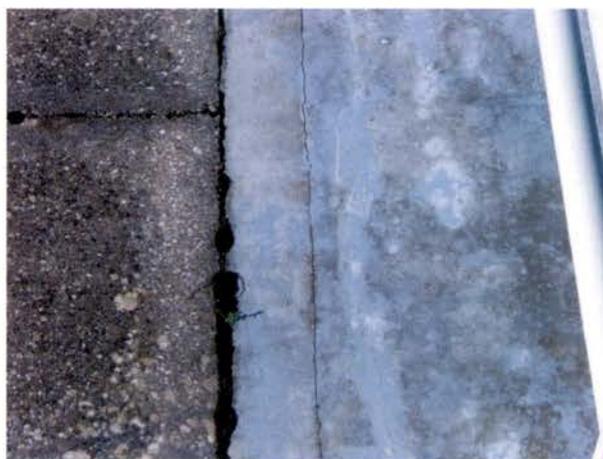
Figure 41. Reprise de bétonnage fissurée

- en partie supérieure (figure 41) ;
- en partie inférieure (figure 42).

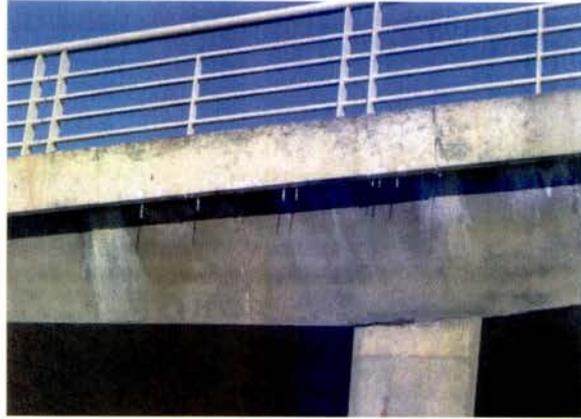
Figure 42. Bavette de calcite sur la face latérale du tablier révélant une reprise de bétonnage fissurée

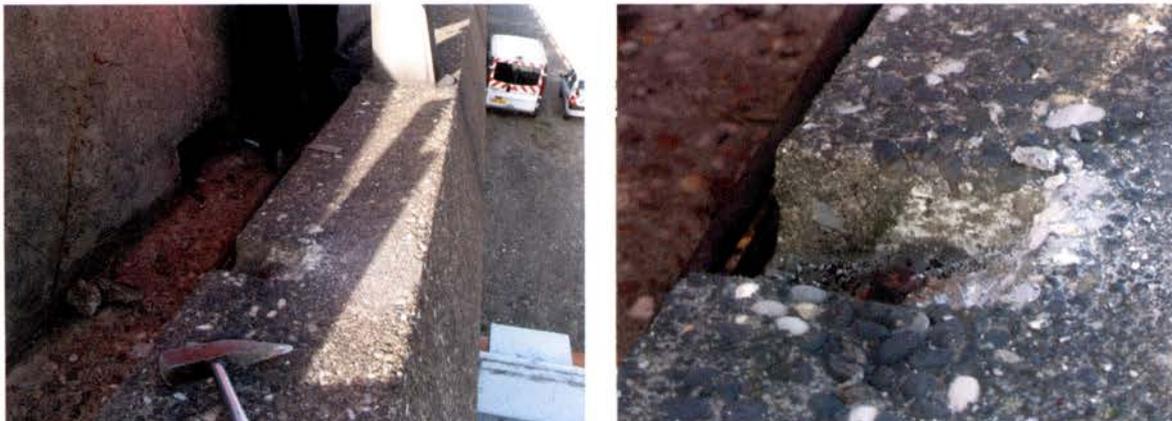
Figure 43. Fixation de corniches par goujons verticaux

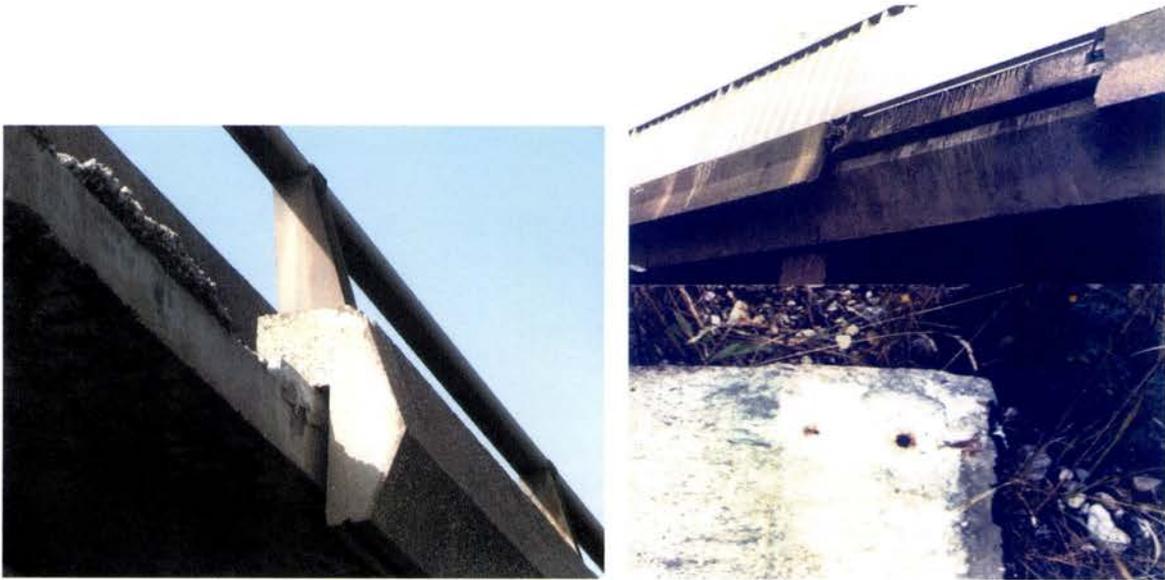
Figure 44. Chute d'un élément de corniche

Ce type d'accident (figure 44) permet d'identifier immédiatement la nature et le nombre d'éléments constituant la liaison. Il peut ainsi révéler une insuffisance initiale d'éléments de liaison (figure 45). Le diagnostic décrit précédemment s'applique alors aux éléments restés en place, indépendamment de la présence de rouille.

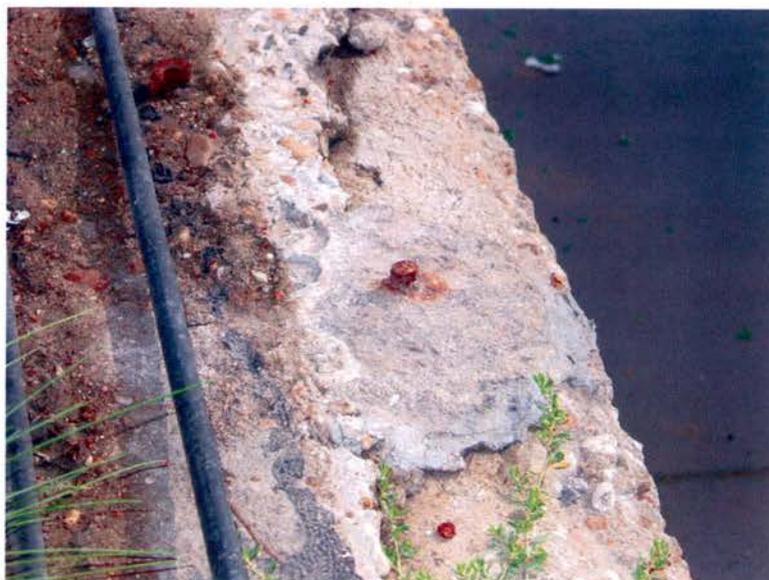
Figure 45. Goujons sectionnés visibles après la chute de la corniche
