techniques et méthodes
des laboratoires des ponts et chaussées

**Pathologie,
diagnostic et réparation
des corniches en béton armé**

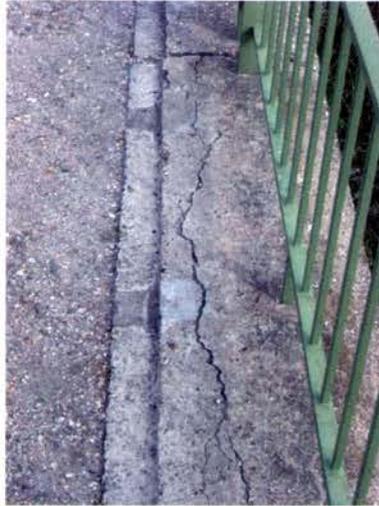
Figure 46. Fracture au niveau du liaisonnement

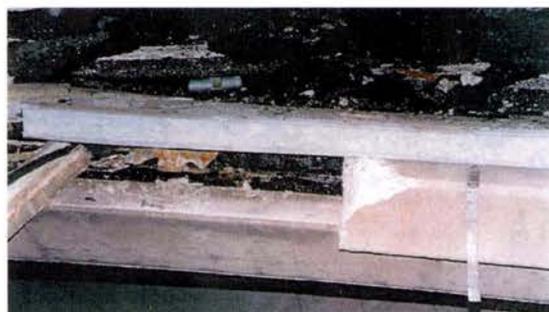
Figure 47. Corniche non liaisonnée au tablier

En l'absence de constat pathologique, cet état ne peut être décelé qu'en consultant les plans d'exécution. Déjà observé une fois au moins, il est vraisemblablement marginal.

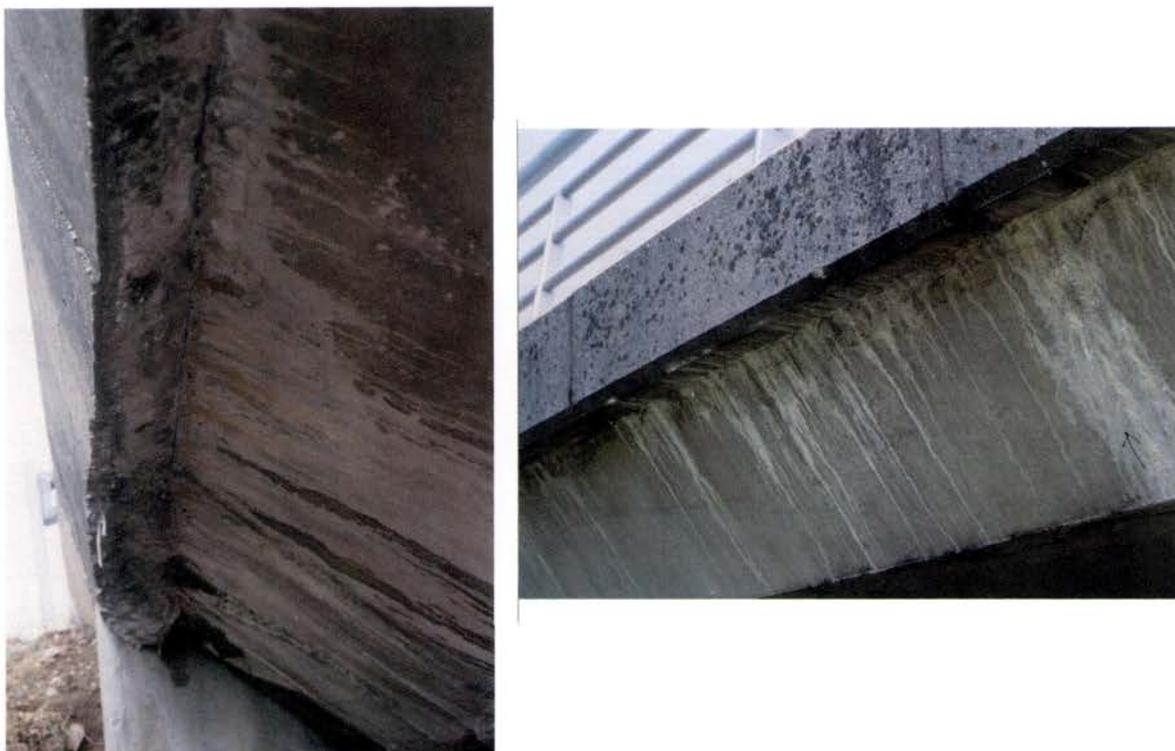
Figure 48. Coulures à l'interface corniche - tablier

Défaut ou absence d'étanchéité en présence d'une reprise défectueuse ou fissurée.

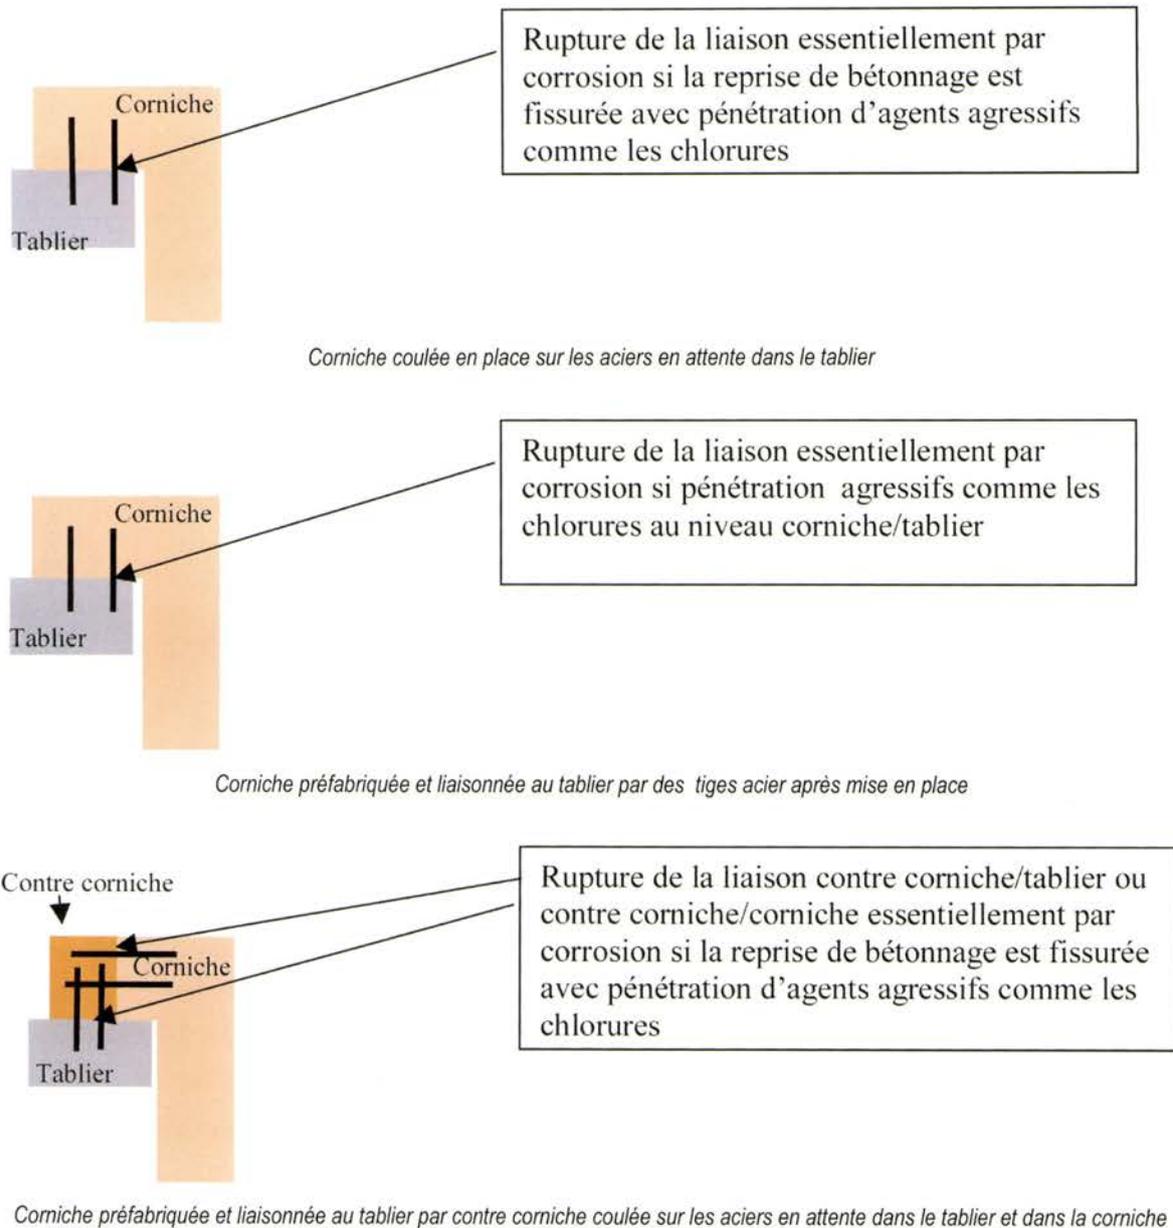
Figure 49. Dégradations de la liaison corniche/tablier en fonction du type de corniche

Les schémas présentés sur la figure 49 montrent les caractéristiques des liaisons des principaux types de corniches ainsi que les types de dégradation développés dans les chapitres précédents.

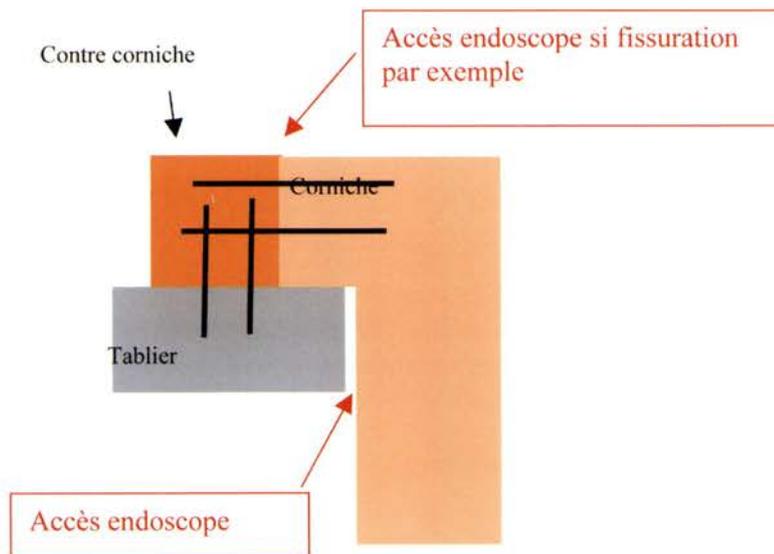
Figure 50. Zones d'accès à des observations par endoscope

Cette technique peut être appliquée au cas des corniches avec l'observation des liaisons au niveau corniche/tablier et/ou plus rarement corniche/contre corniche. Elle nécessite toutefois que l'espace entre ces éléments soit suffisant pour introduire l'endoscope (cf. figure 50). Les appareils (caméra + câble) généralement disponibles en génie civil ont des diamètres de l'ordre de 5 à 10 mm. On peut toutefois compter sur des miniaturisations de ce type d'appareil dans un futur proche à des coûts accessibles pour élargir les possibilités d'utilisation de cette technique.

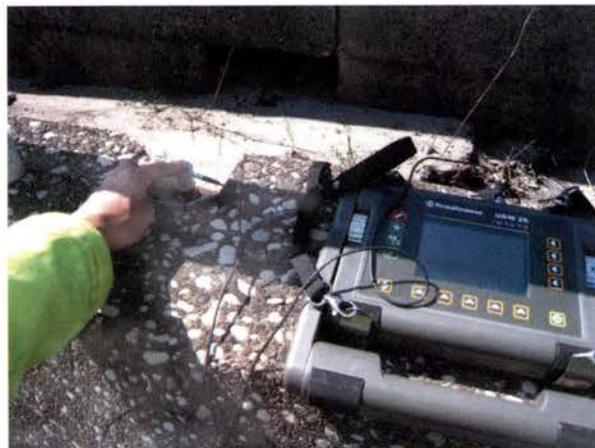
Figure 51. Mesure ultra sonore pour la détection de défauts sur les liaisons métalliques corniche /tablier

Il s'agit d'une technique qui peut renseigner sur la présence de défaut au niveau de l'acier. Cette technique (figure 51) a notamment été développée par le LRPC de Nancy pour analyser les dégradations des tiges d'ancrages en acier (2).

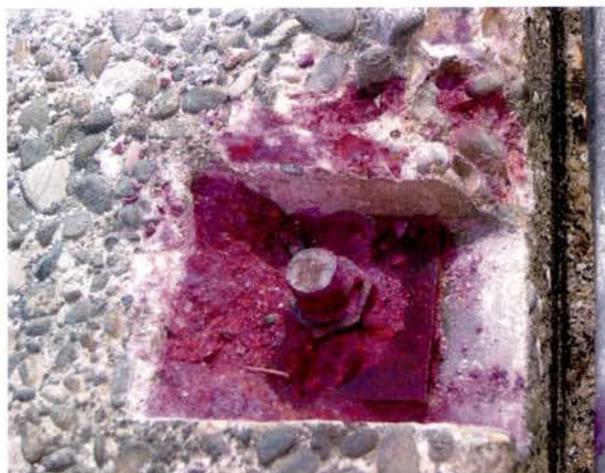
Figure 52. Tige filetée de maintien par boulon de la corniche sur le tablier, après enlèvement du mortier de cachetage et vérification de la carbonatation du béton par pulvérisation d'un indicateur coloré (phénolphtaléine).

L'utilisation de cette technique nécessite un accès à l'acier de liaison corniche / tablier, ce qui est par exemple le cas pour certaines corniches préfabriquées liaisonnées au tablier après leur positionnement (cf. figure 52).

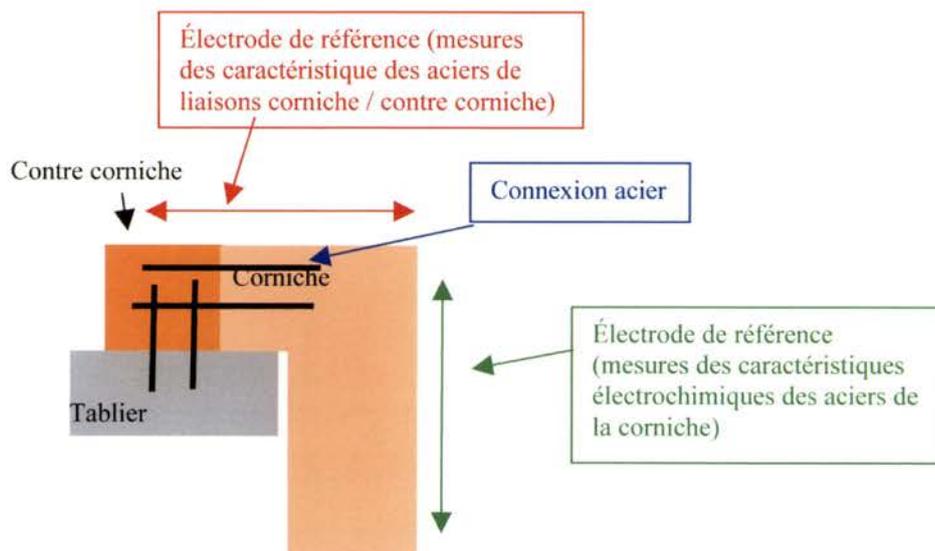
Figure 53. Zones possibles de mesure des caractéristiques électrochimiques des aciers sur une corniche

Ce type de mesures peut être utilisé pour tous les types de corniches, il suffit de pouvoir dégager localement l'acier pour assurer la connexion électrique (cf. figure 53).

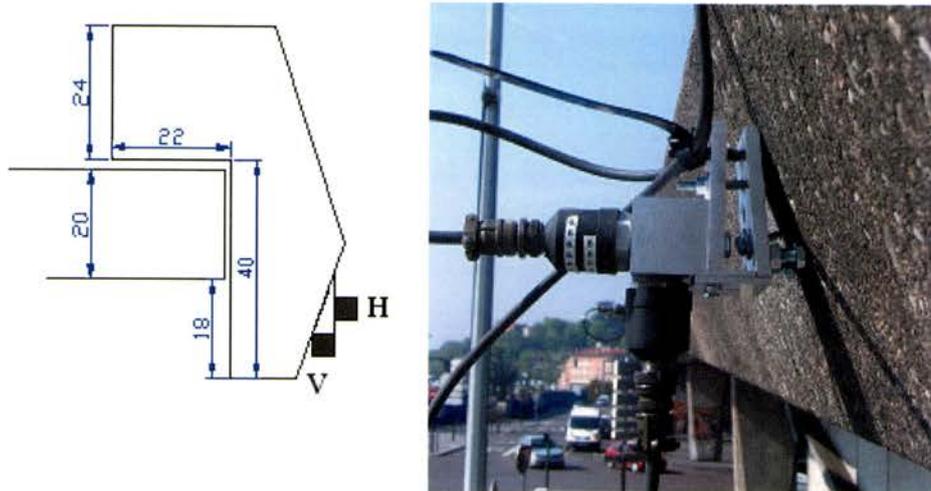
Figure 56. Coupe transversale au droit d'un mur d'une corniche et son instrumentation

Dans le cadre de la rédaction de ce guide, une étude de faisabilité d'auscultation dynamique a été réalisée sur des éléments de corniche qui doivent être prochainement démontés à l'occasion de la remise à niveau d'un ouvrage. L'instrumentation utilisée est présentée sur la figure 56. Quelques essais par ultra-sons sur tiges d'ancrage ont également complété cette étude.

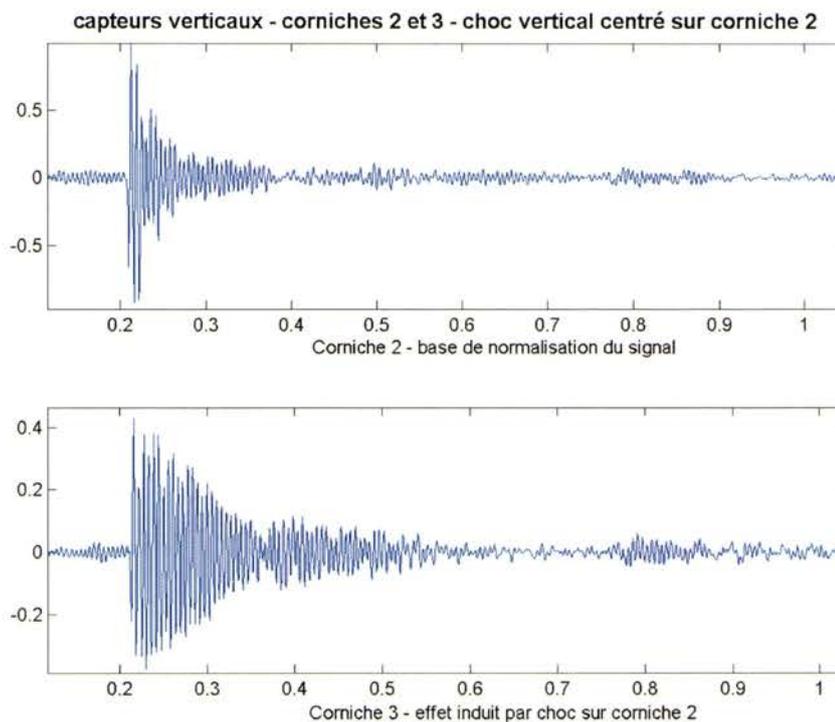
Figure 57. Signaux enregistrés par les capteurs en fonction de la sollicitation

Des exemples de signaux enregistrés en sollicitation dynamique sont présentés sur la figure 57.

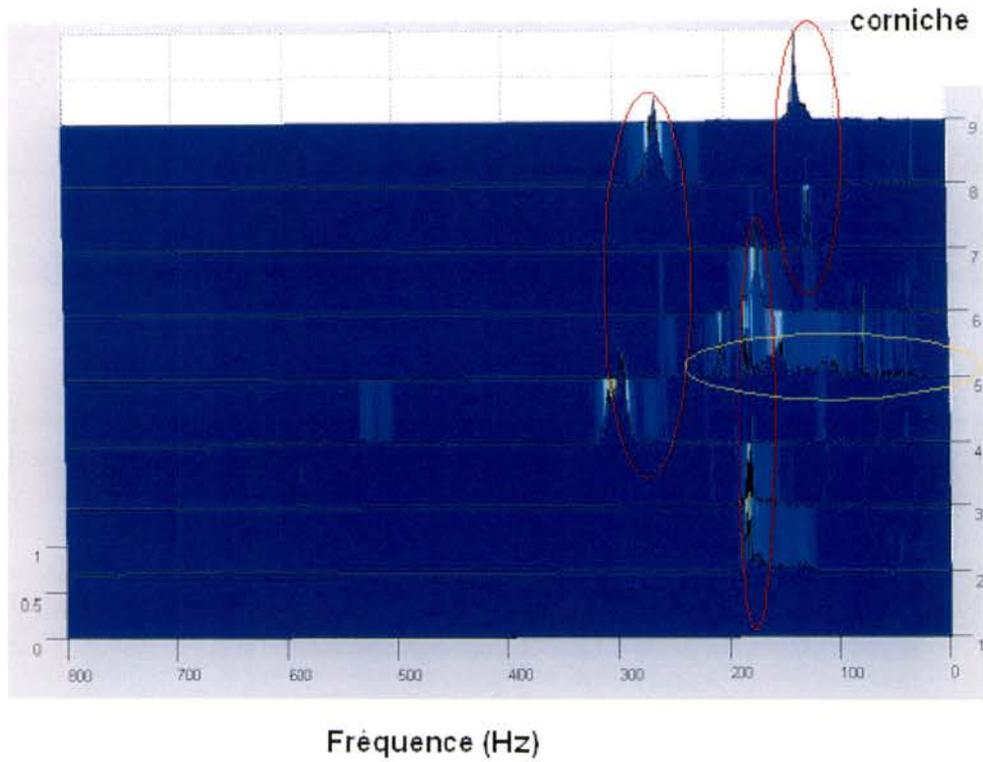
Figure 58. Comparaison des signaux en fréquence après normalisation pour les 9 corniches

L'étude réalisée (10) a montré qu'un élément de corniche sur les neufs éléments testés ne répond pas de manière analogue aux autres (figure 58). On observe en effet que pour l'élément de corniche 5 le contenu fréquentiel est diffus et peu énergétique comparé aux autres éléments pour lesquelles une fréquence caractéristique est observée (dans le cas étudié, trois familles de fréquences sont mises en évidence). L'auscultation par ultra-sons a révélé quant à elle que les longueurs des tiges d'ancrage étaient d'environ 350 mm à l'exception des ancrages de la corniche 5 pour laquelle 2 des 3 ancrages présentent un écho à une profondeur de 220 mm, c'est-à-dire au niveau de l'interface corniche / tablier. Le

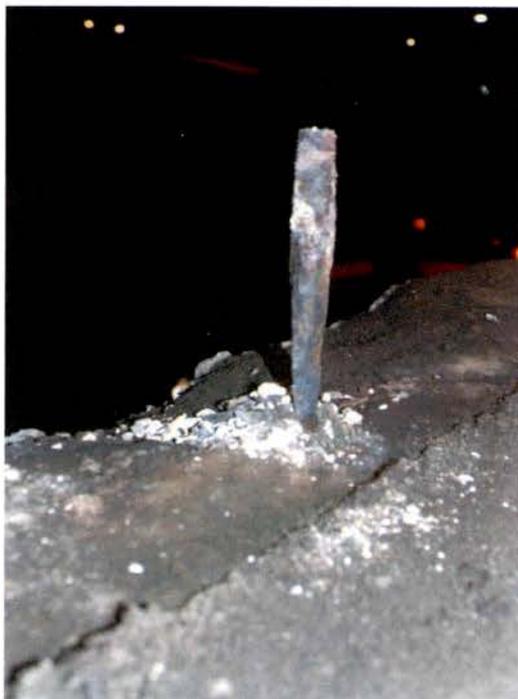
Figure 59. Vestige d'une tige d'ancrage encore en place sur le tablier après enlèvement de la corniche avec diminution de la section au niveau de l'interface corniche / tablier.

démontage de l'élément 5 (11) a permis de vérifier ce faisceau de concordances avec la mise en évidence de deux liaisons totalement sectionnées (figure 60) et de la troisième corrodée aux trois quarts (figure 59). Des études complémentaires seront toutefois nécessaires pour démontrer l'intérêt des essais en sollicitation dynamique, associés à des tests par ultrasons, pour totalement valider ces méthodes et évaluer leurs performances lorsque la liaison n'est pas totalement dégradée. Il est utile de rappeler que ces méthodes sont à l'heure actuelle les seules disponibles ayant permis de mettre en évidence des défauts ou des ruptures sur les tiges d'ancrages, qui visuellement, au niveau de l'écrou ne présentaient pas de dégradations majeures (cf. figure 60).

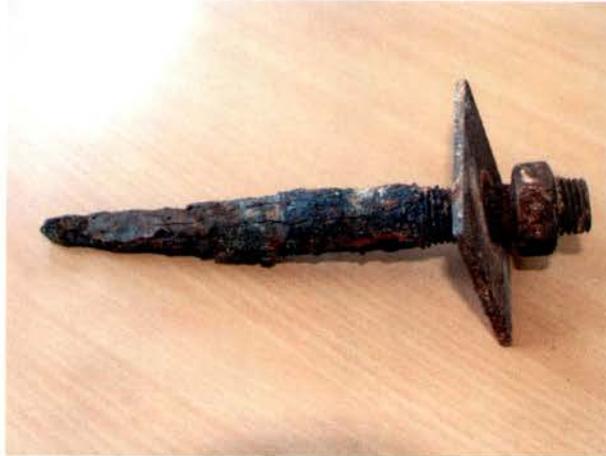
Figure 60. Tige d'ancrage totalement sectionnée au niveau de l'interface corniche / tablier

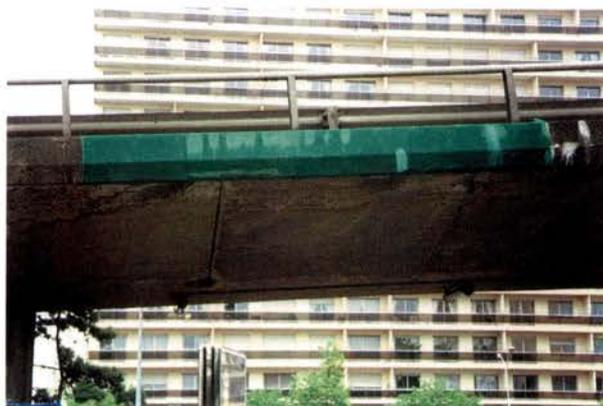
Des filets dont les caractéristiques sont les suivantes ont donné satisfaction pendant plusieurs années (figure 61) :

- filet en polyéthylène haute ténacité avec des mailles de dimensions inférieures à 5 mm, de préférence constitué de mono filaments et bordé au pourtour d'un surjet de renfort pour

Figure 61. Mise en sécurité d'une corniche par l'emploi d'un filet

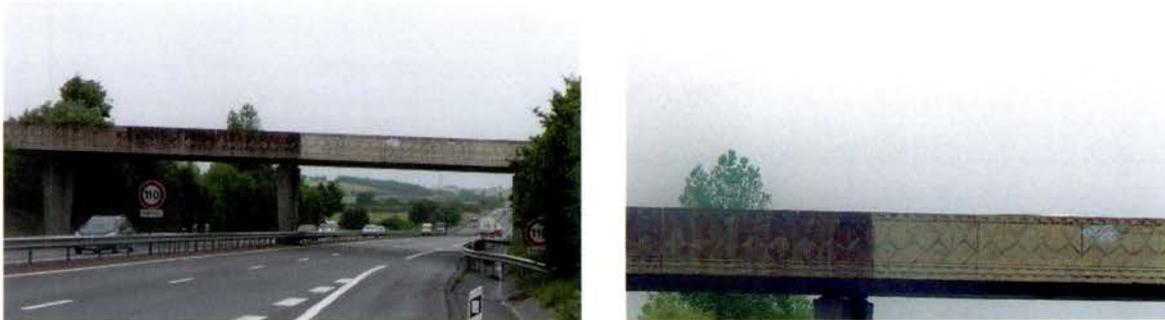
Figure 62. Aspect d'une corniche architecturée après nettoyage

Le procédé de nettoyage illustré figure 62 (simple lessivage, eau sous pression, sablage léger) sera choisi en fonction de l'état de salissure, de la présence d'organismes vivants (mousses, lichens...) et de l'environnement (nécessité de récupérer les produits de nettoyage). Il est souhaitable de réaliser une zone d'essai pour valider le procédé. En cas de sablage qui altère la peau du béton, il est recommandé d'appliquer ensuite une lasure.

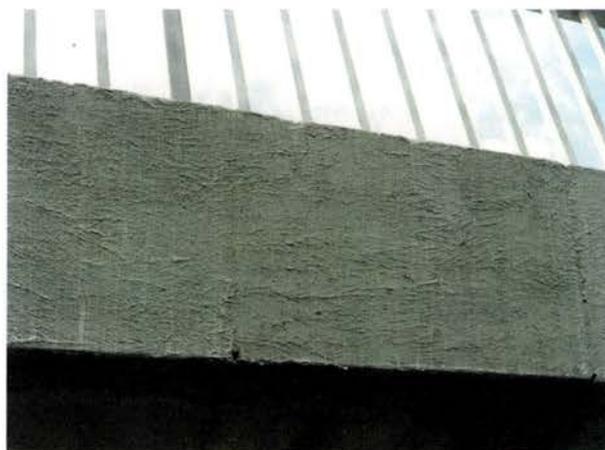
Figure 63. Revêtement organique sur une corniche

La mise en œuvre d'un **revêtement** (figure 63) constitue un traitement destiné à produire une couche protectrice continue à la surface du béton.

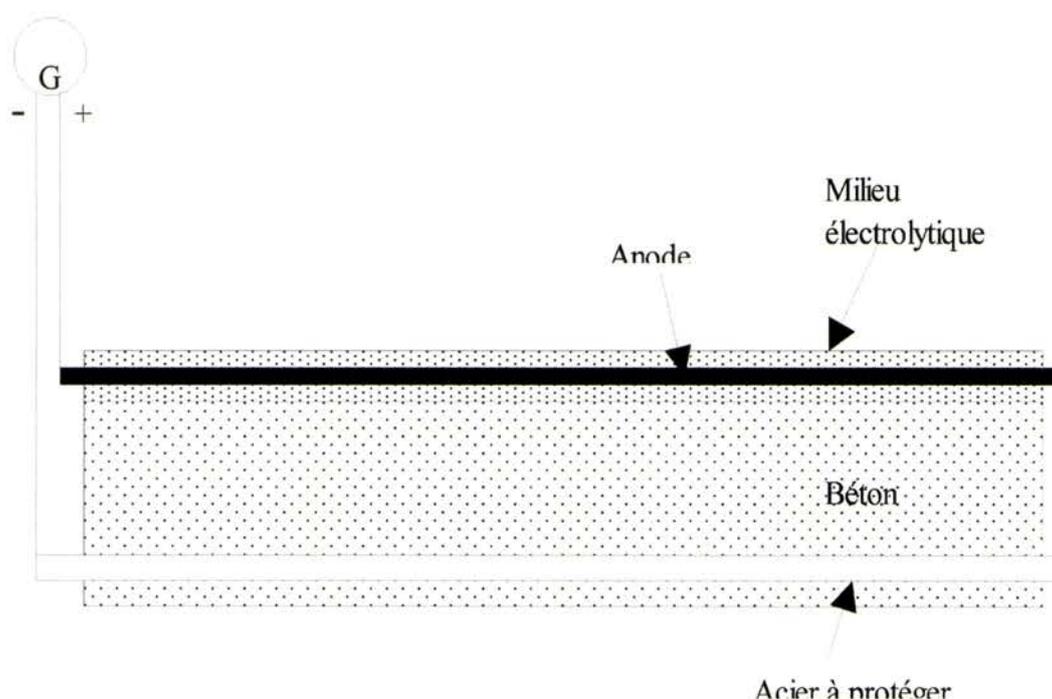
Figure 64. Principe des traitements électrochimiques

Les méthodes électrochimiques de réhabilitation des structures en béton armé visent soit à réaliser une protection cathodique des aciers, soit à réalcaliniser le béton, soit à extraire les chlorures. Dans tous les cas, l'objectif est de ralentir ou de stopper les mécanismes de corrosion des aciers et le principe de ces traitements est globalement identique. Les armatures en acier jouent le rôle de cathodes dans un circuit électrique dont les anodes rapportées sont positionnées à la surface du béton et enrobées par un milieu électrolytique assurant la continuité électrique avec le béton. Un générateur électrique fournit l'énergie entre anode et cathode (figure 64).

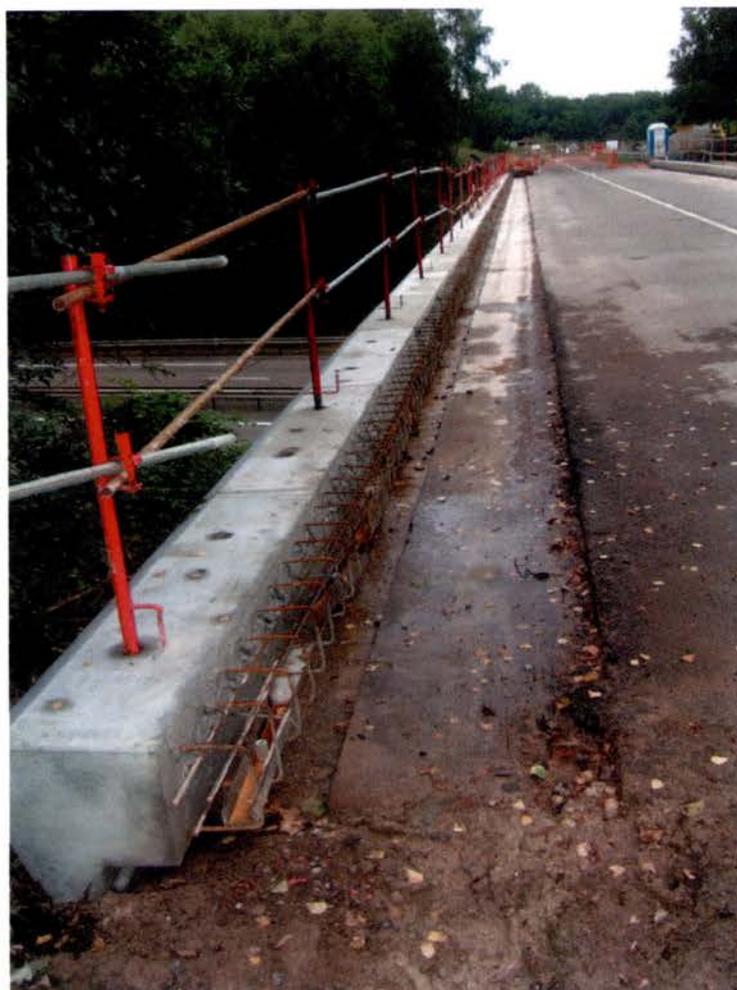
Figure 65. Remplacement de tous les éléments de corniche

- dépose du garde-corps ;
- mise en place d'un garde-corps provisoire ou d'un dispositif de retenue ;
- démolition de la corniche ;
- démolition de la contre-corniche par hydrodémolition ce qui permet de conserver les armatures de liaison avec la structure ;
- démolition d'une partie du trottoir de manière à pouvoir atteindre la chape d'étanchéité ;
- si nécessaire, scellement de cavaliers supplémentaires à l'emplacement de la contre-corniche
- pose des nouveaux éléments de corniche préfabriqués (figure 65).

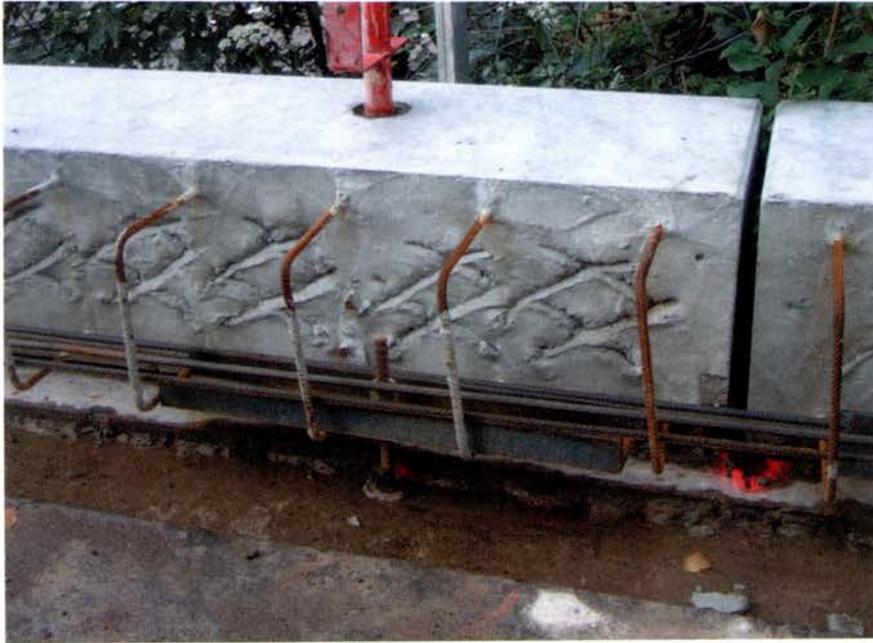
Figure 66. Élément de corniche maintenu par un fer U fixé par une tige scellée dans le tablier

- maintien de l'élément de corniche à l'aide d'un dispositif adapté (figure 66) ;
- coulage de la contre-corniche avec réalisation d'une engravure pour le relevé de l'étanchéité ;
- reprise de l'étanchéité sous trottoir avec relevé dans l'engravure ;
- reconstitution du trottoir et de son revêtement ;
- repose du garde-corps ;
- traitement des joints entre éléments de corniche.

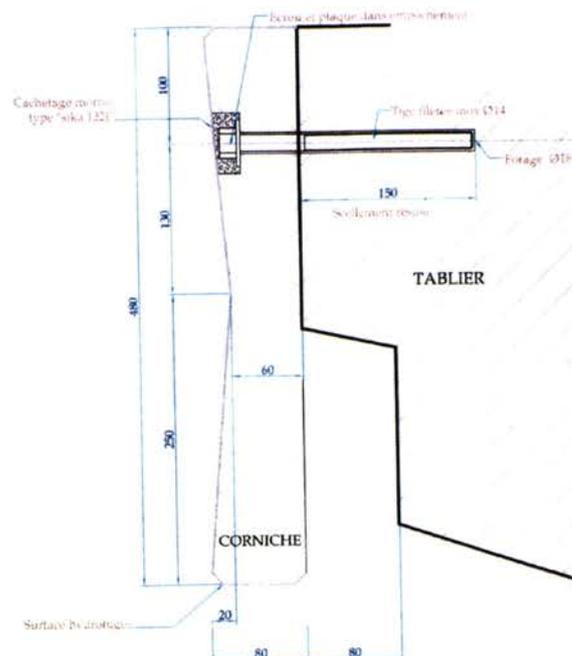
Figure 67. Exemple de réancrage horizontal

Il s'agit de renforcer la liaison considérée comme défectueuse d'une corniche préfabriquée. Ce réancrage peut être réalisé horizontalement (figure 67) dans la face latérale du tablier (renforcement de la liaison d'une corniche parement par exemple) ou verticalement dans l'encorbellement.

Le réancrage peut être réalisé en utilisant une tige filetée scellée dans la structure, la corniche étant maintenue par un écrou. Il comporte dans ce cas les phases suivantes :

- le forage dans la corniche et dans la structure ;
- la réalisation d'une réservation dans la corniche autour du trou de forage ;

- le nettoyage du forage ;
- le scellement de la tige filetée à la résine ou au mortier de scellement ;
- la mise en place de l'écrou et son serrage ;
- le rebouchage de la réservation au mortier (cachetage).

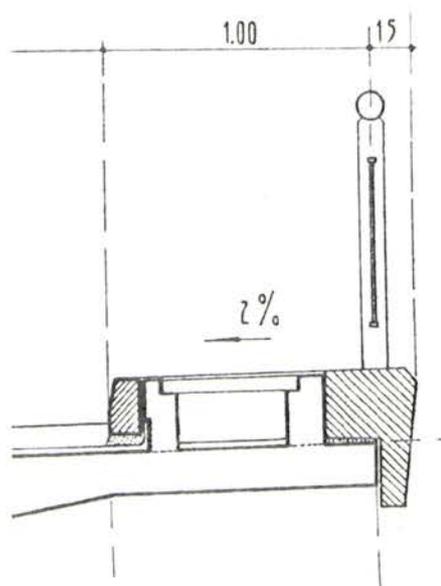
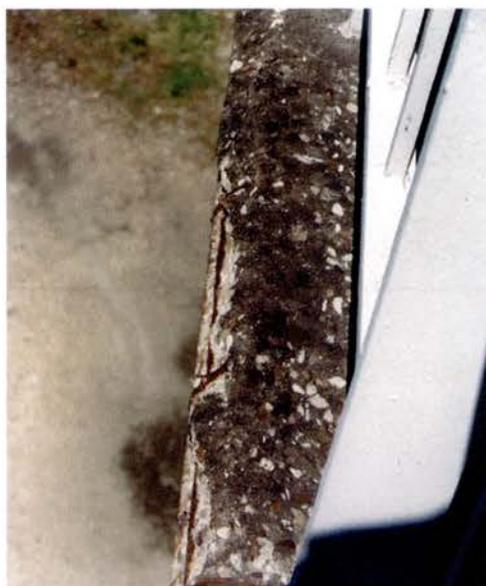
Figure 68. Corniche avant habillage

Cette solution a été utilisée sur un ouvrage ayant nécessité un renforcement lourd du tablier, complété par la réfection des équipements (figures 68 et 69).

En particulier les corniches en béton préfabriquées liaisonnées par une contre corniche présentaient de nombreux éclats sur armature.

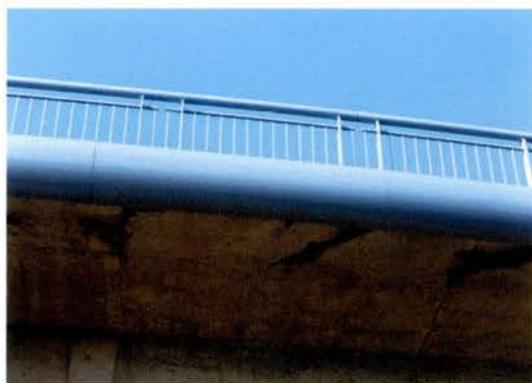
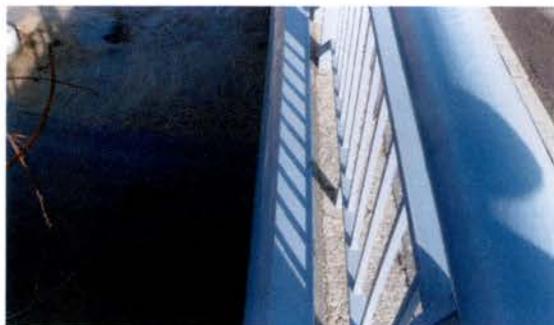
Figure 69. corniche après habillage

Après sciage de la partie inférieure et ragréage des éclats de la corniche en béton, les ancrages de la nouvelle corniche métallique sont mis en œuvre par scellement chimique et les corniches métalliques mises en place d'une manière classique.

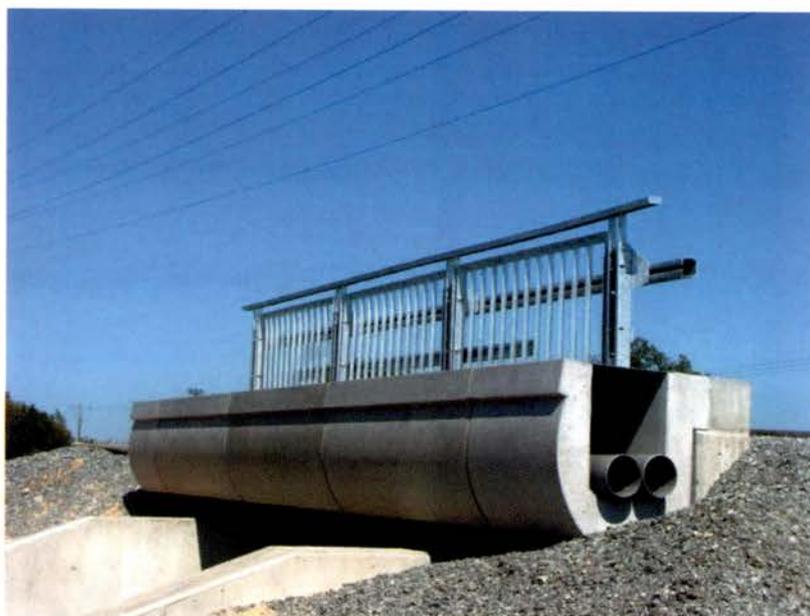
Figure 70. Corniche caniveau avec présence de fourreaux

- de corniches qui n'assurent pas la fonction de fil d'eau ;
- de corniches caniveaux dont la fonction est le recueil et l'évacuation des eaux pluviales mais qui sont également utilisées pour dissimuler les réseaux qui empruntent l'ouvrage (figure 70) ;
- de corniches parapets qui assurent la fonction de dispositif de sécurité.

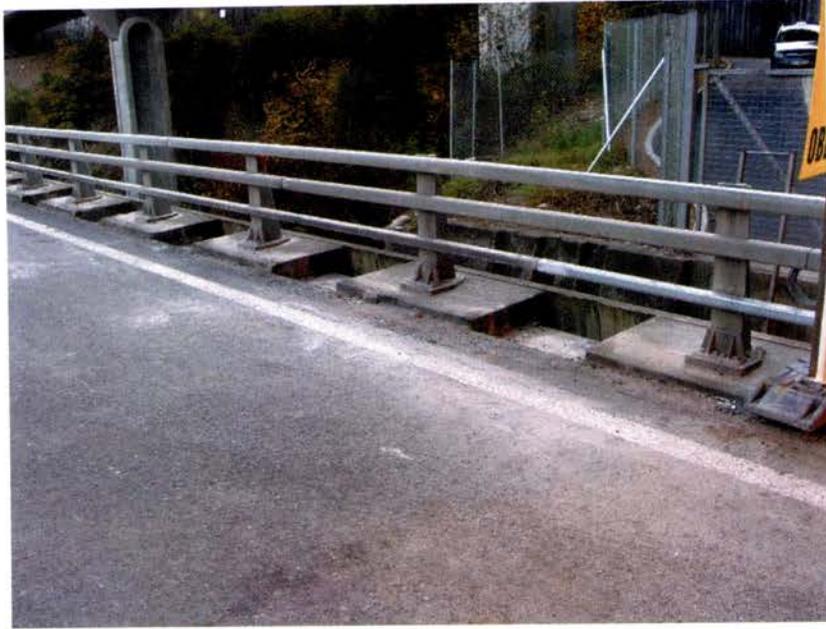
Figure 71. Vue d'une corniche d'habillage depuis le tablier

Certaines conditions d'exploitation de la route amènent le concepteur à créer des corniches spéciales. C'est le cas par exemple lorsque l'on souhaite évacuer de la neige et de l'eau directement depuis la chaussée, entre les éléments supports de dispositifs de retenue de type BN4 (cf. figure 71).

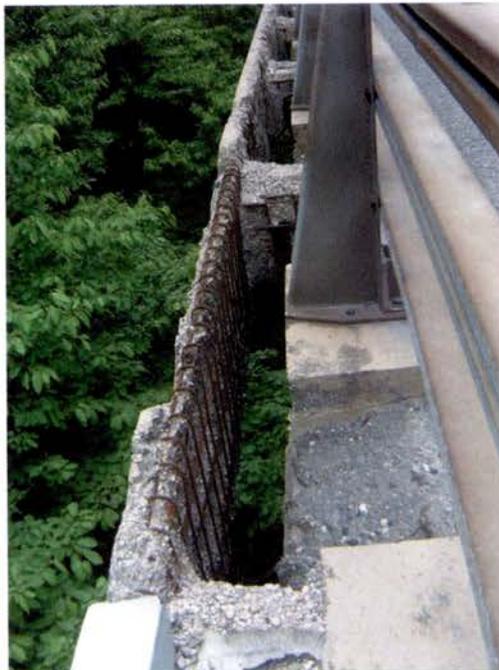
Figure 72. Dégradation très avancée d'une corniche

Ces corniches sont de conception ancienne et les bétons utilisés ne bénéficient pratiquement jamais de caractéristiques leur permettant de résister à l'écaillage et au gel alors qu'ils sont particulièrement exposés, tant au niveau du parement vertical interne qu'au droit des dispositifs de liaison au tablier (« tenons », cf. figure 72).

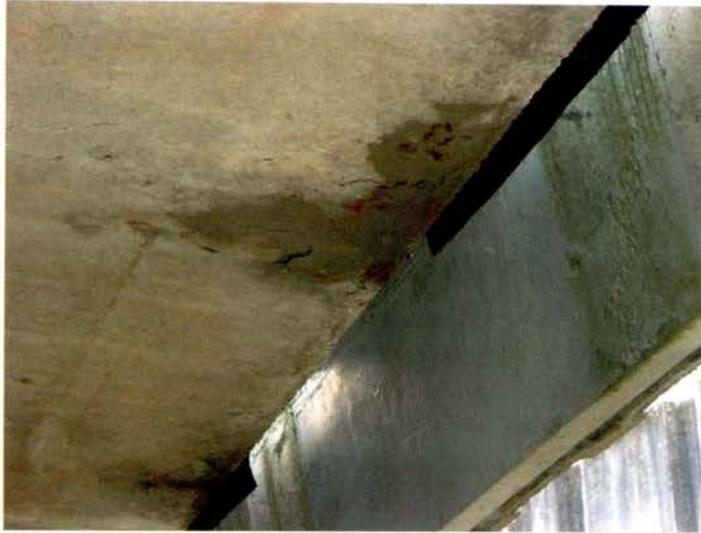
Figure 73. Ruissellement sous l'encorbellement

Les bavettes qui sont placées en bordure du tablier pour protéger la face latérale de l'encorbellement, au droit des zones d'évacuation, sont souvent inefficaces dès l'origine. Du fait de la longueur des bavettes, limitée à l'emplacement des évacuations, l'eau les contourne sous l'effet du vent et va ruisseler sous l'encorbellement, favorisant à terme la corrosion des armatures sous-jacentes (cf. figure 73).

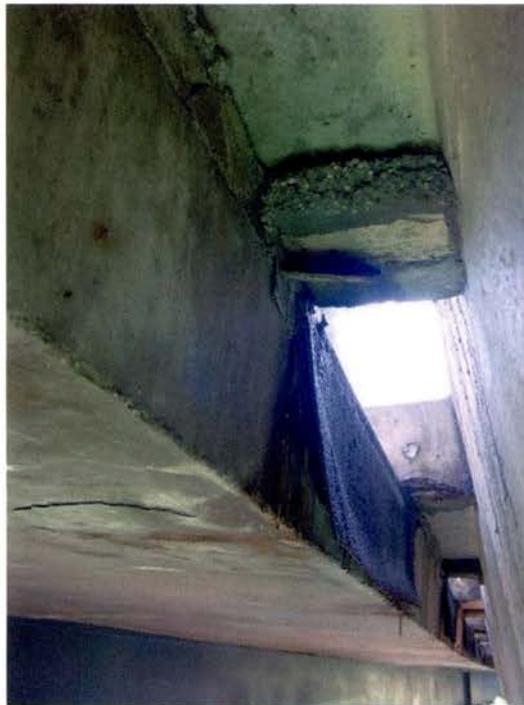
Figure 74. Dégradation et contournement de la bavette

Bien que superficiellement protégées (galvanisation ou peinture), les bavettes en acier sont toujours dégradées à moyen terme (Cf. figure 74).

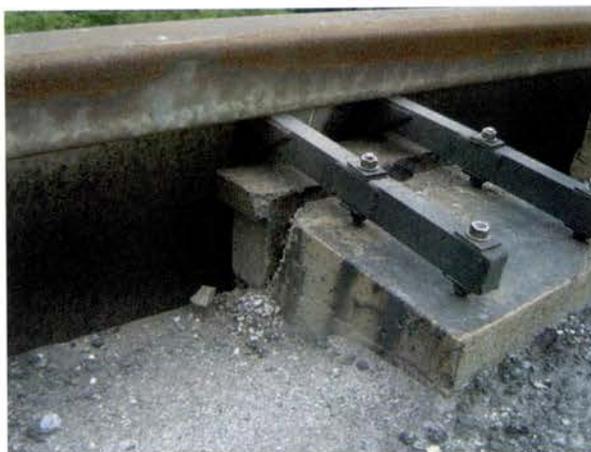
Figure 75. Réparation de la liaison d'une corniche au tablier par adjonction d'éléments métalliques

Il ne peut s'agir que de réparations ponctuelles en cas de risque de chute d'éléments (Cf. figures 75 et 76). Une reprise générale imposerait de respecter la loi sur l'eau et donc de changer de type de corniche afin de permettre la récupération des eaux et leur évacuation vers un bassin de rétention.

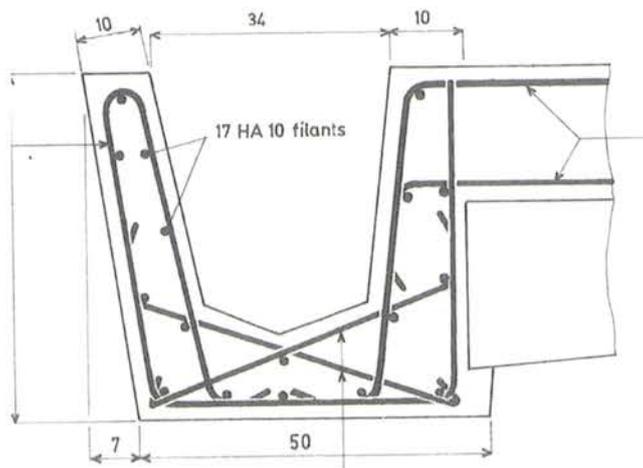
Figure 77. Corniche caniveau coulée en place figure

La corniche caniveau en béton peut être coulée en place (figure 77) ou plus couramment préfabriquée (figure 78)

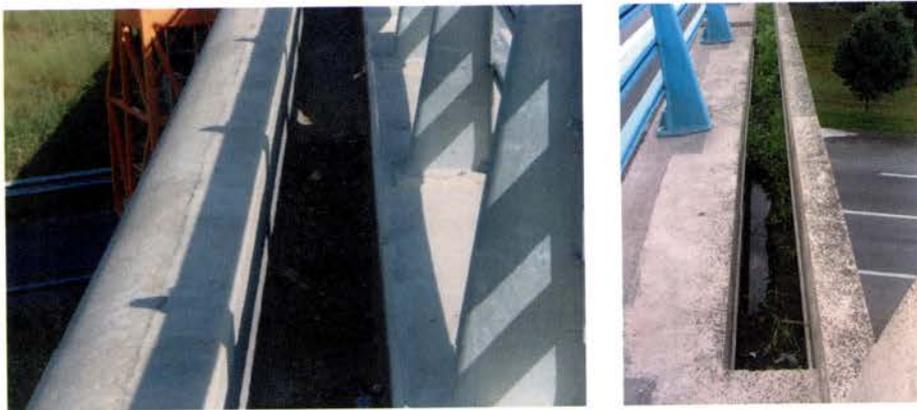
Figure 79. Dépôts et végétation dans une corniche caniveau

- défaut d'entretien (présence de dépôts divers, voire de végétation - figure 79) ;

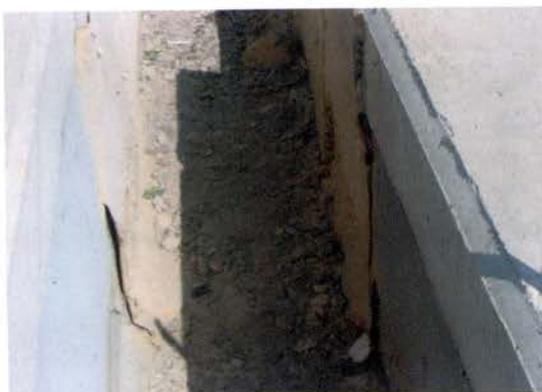
Figure 80 a. Chape d'étanchéité décollée et déchirée

- défaut d'étanchéité en section courante (figures 80) ou au passage des joints de dilatation (figure 81) ;

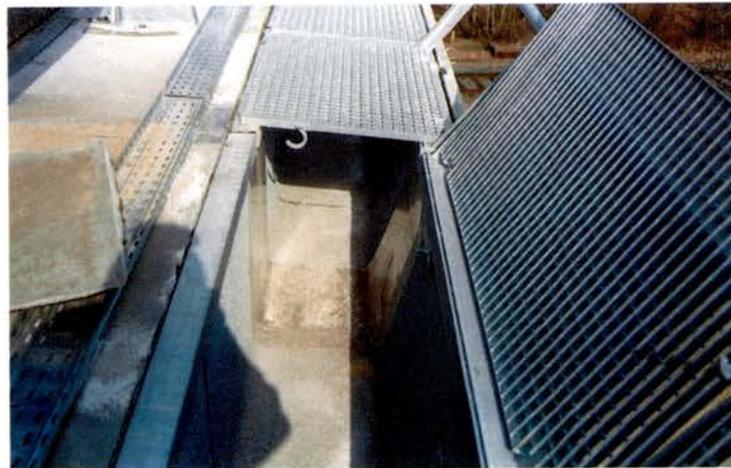
Figure 82. Grille sur corniche caniveau assurant la fonction de garde corps de service

Pour assurer leur entretien, les corniches caniveaux doivent être équipées d'équipements de sécurité (figure 82 - ligne de vie, garde corps de service...).

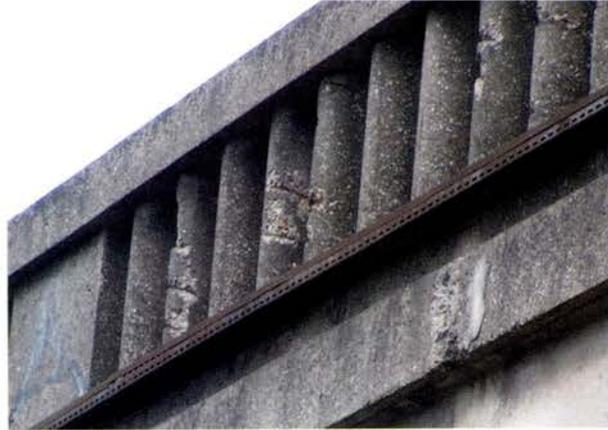
Figure 83. Nombreux éclats de béton avec fers apparents sur les colonnes

- éclats de béton avec fers apparents (figure 83), dus à la difficulté de respecter l'enrobage minimal pour des pièces de section réduite ou ayant des formes présentant des difficultés d'exécution ;

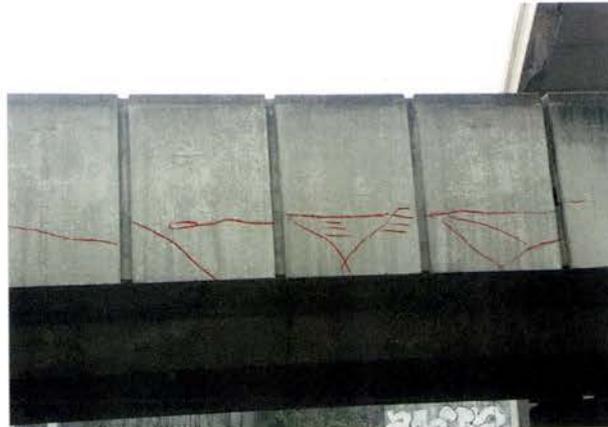
Figure 84. Fissuration due aux conséquences d'un changement de section brusque (de la partie horizontale permettant l'ancrage au tablier)

➤ fissuration due au retrait gêné se localisant dans des zones de variation importante de section (figure 84), ou due aux contraintes induites par les inerties thermiques différentielles dans les zones de changements brusques de volume d'une même pièce (ou de deux pièces assemblées).

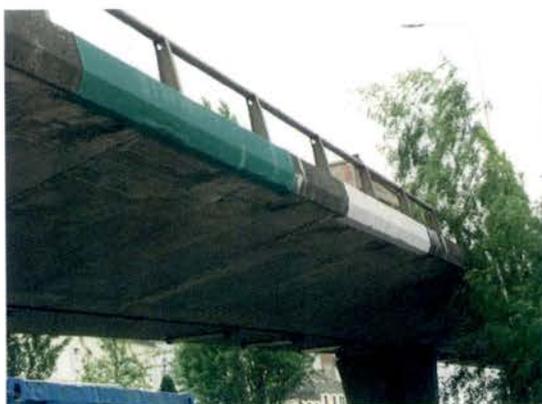
S'agissant d'un ouvrage peu esthétique en zone urbanisée, une démolition à moyen terme (10 à 15 ans, temps nécessaire pour réaliser une déviation) a été évoquée par le maître d'ouvrage et c'est une solution de mise en place d'un filet en polyéthylène de mailles 5 mm plaqué « sans flèche, ni poche » qui a été réalisée. Un délai de garantie de 10 ans a été exigé.

Le coût de ces travaux réalisés en 1998 a avoisiné les 100 000 F (environ 15000 euros) pour la protection des 540 ml de corniches (y compris les travaux de purge préalables à la mise en place des filets). Deux couleurs ont été proposées : le vert et le blanc et ce sont des filets verts qui ont été mis en place.

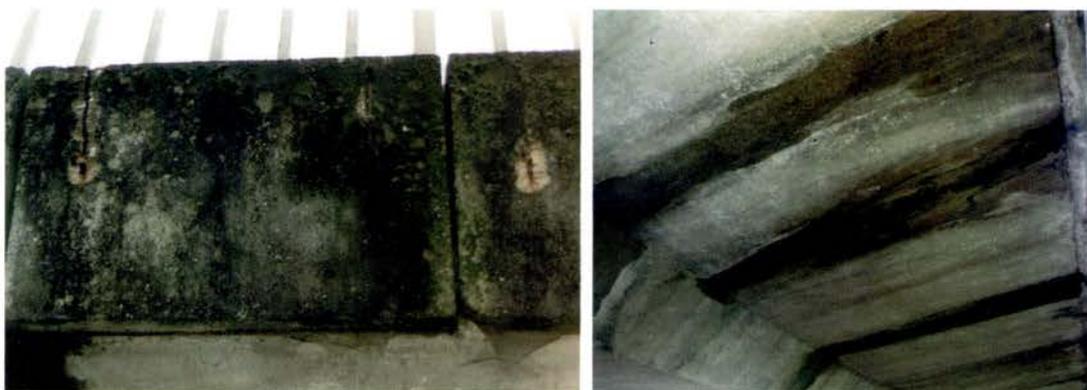
- des parements noircis par les mousses ;
- de nombreux éclats de béton avec armatures apparentes et corrodées sur la face latérale ;
- des joints entre éléments non traités, d'où une absence de larmier des écoulements sous les encorbellements.

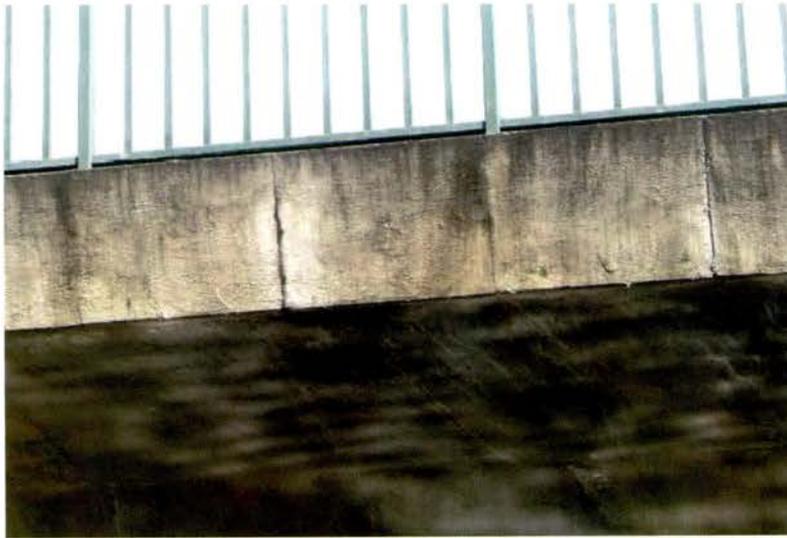
Dix ans après des désordres réapparaissent au droit des joints entre éléments de corniche.

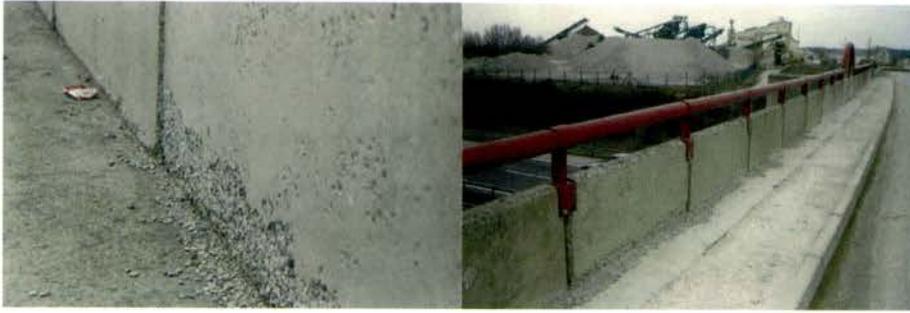
- ▶ Sur la face interne (côté voie portée)
 - un écaillage des éléments de corniche. Cet écaillage se produit surtout en pied du parapet sur une hauteur de 20 cm et sur les bords de corniche ;
 - Cet écaillage se généralise parfois sur toute la surface interne ;
 - Des effritements plus profonds (quelques centimètres) sont visibles en pied de certaines corniches ;
 - la formation de petits cratères coniques au fond desquels apparaissent des granulats ;
 - la présence de lichens ;
 - des variations de teinte, notamment la présence d'une bande plus claire en pied de la face interne.

Ces constatations sont valables aussi bien sur les corniches exposées au Sud, que pour celles exposées au Nord.

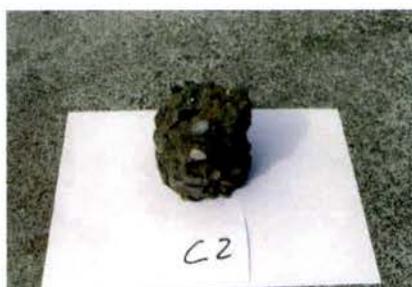
Éprouvette au bout de 80 cycles de l'essai d'écaillage

Résultats : les 2 carottes testées présentent une très mauvaise résistance à cet essai d'écaillage. La présence de chlorure de sodium dans la solution accélère l'évolution des désordres qui sont également observés avec l'eau seule.

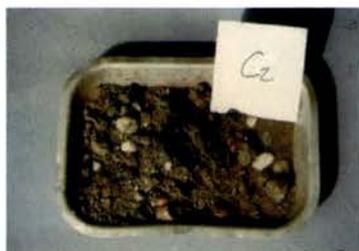
Éprouvette au bout de 116 cycles de l'essai d'écaillage

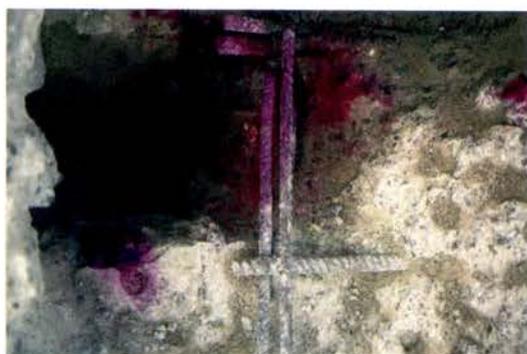
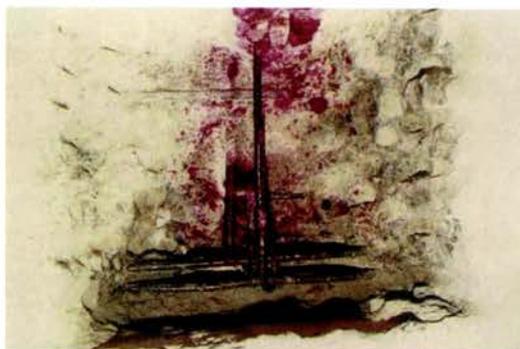
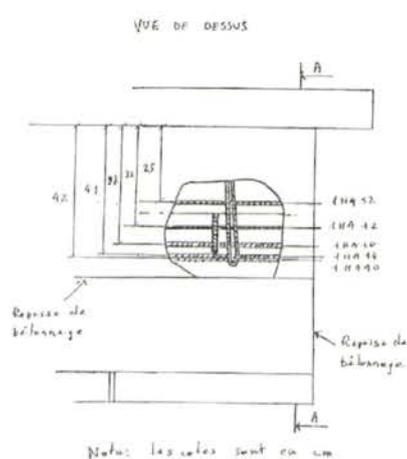
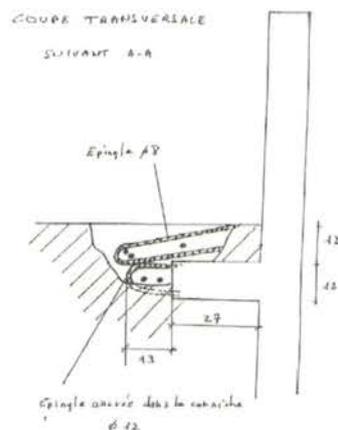
Au vu des résultats des essais réalisés sur le matériau béton, le maître d'ouvrage s'est posé la question de la stabilité à court terme de ces corniches parapet. Pour ce faire 2 fenêtres 0,35 x 0,35 m ont été réalisées au droit de la contre corniche (zone d'ancrage) qui ont permis de préciser que :

- le principe d'ancrage semble conforme à celui prévu au DCE ;
- le béton constitutif des corniches au niveau de la zone d'ancrage et celui de la contre corniche semblent sains ;

- les armatures d'ancrage ne présentent pas de désordres liés à la corrosion.

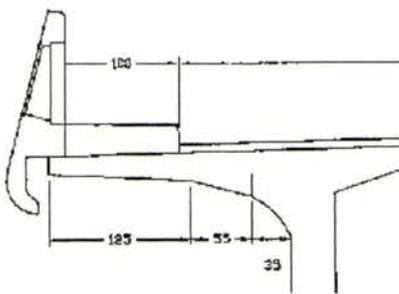
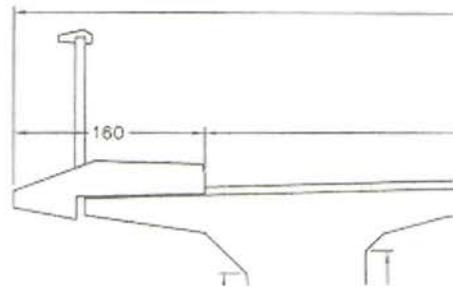
Les schémas ci-dessous montrent la coupe transversale de deux types de corniches.

Il s'agit d'un lot de 7 ouvrages construits vers 1985-1987 dans une région soumise à des cycles de gel-dégel en présence de sels de déverglaçage. Ils sont équipés de corniches préfabriquées en béton armé, de plusieurs types, liaisonnées par contre-corniches.

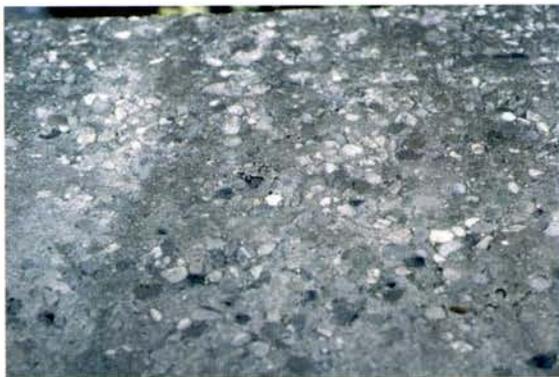
Dès l'inspection détaillée de 1992, un écaillage généralisé de la surface des corniches de plusieurs ouvrages a été observé. Celui-ci semble être dû aux circulations d'eau incontrôlées sur ouvrage, associées à la présence fréquente de sels de déverglaçage. Quelques éléments de corniche de certains ouvrages présentent également des symptômes de gel interne du béton.

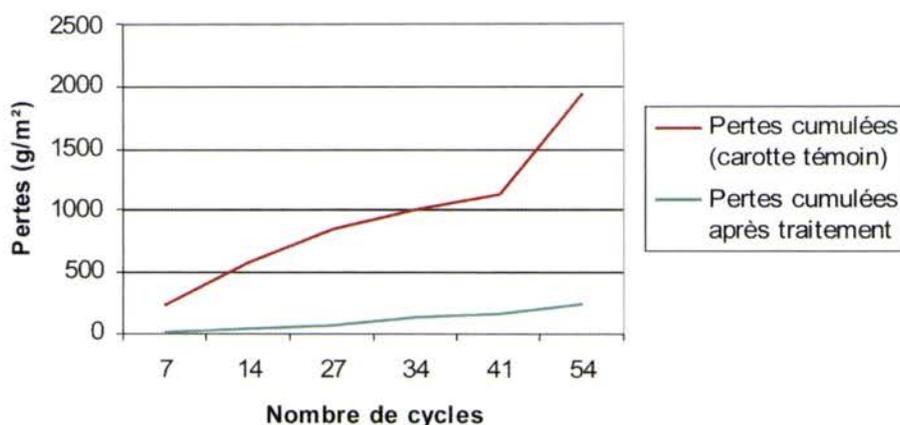
Graphique comparatif des essais d'écaillage

La courbe suivante donne à titre d'exemple, pour une des carottes, la sensibilité à l'écaillage sans et avec traitement. L'efficacité semble ici démontrée.

Les résultats obtenus montrent que le béton non protégé est très sensible à l'écaillage (760 à 2500 g/m²). En revanche le test sur les éprouvettes enduites de produit donne des résultats très satisfaisants : l'écaillage est divisé par 5 à 20 (110 à 210 g/m²).
