techniques et méthodes
des laboratoires des ponts et chaussées

**Pathologie,
diagnostic et réparation
des corniches en béton armé**

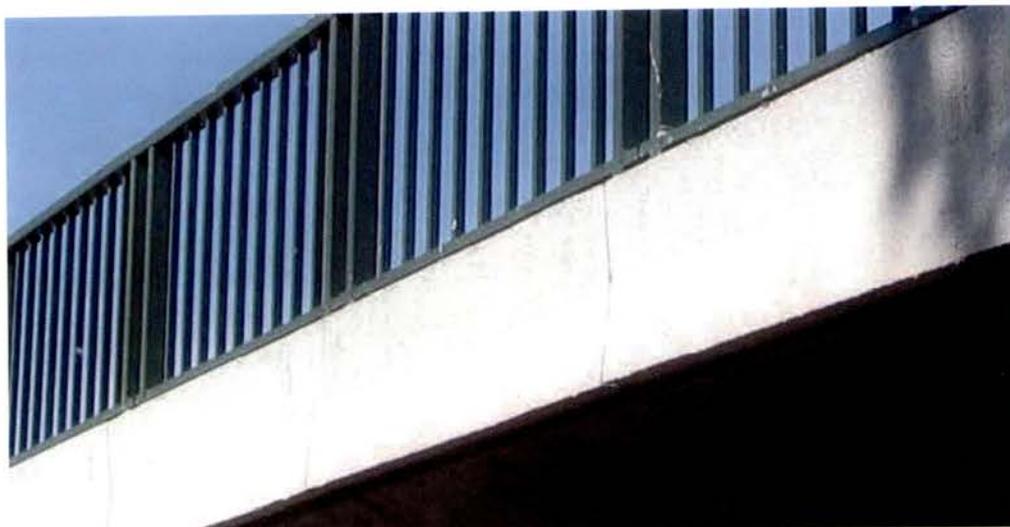
Vue générale des corniches

Il s'agit d'un ouvrage construit en 1972 qui comporte des corniches en béton préfabriquées liaisonnées à la structure par l'intermédiaire d'aciers insérés dans les ancrages des garde-corps (2 aciers par corniche).

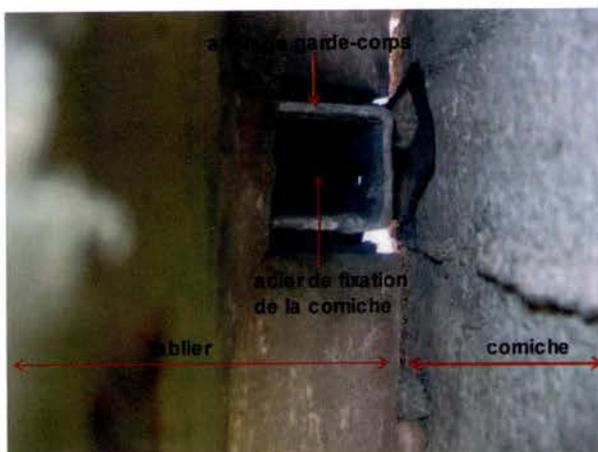
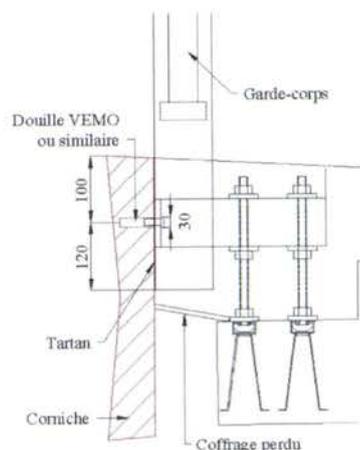
Vue de dessous : fixation de la corniche dans un ancrage du garde-corps

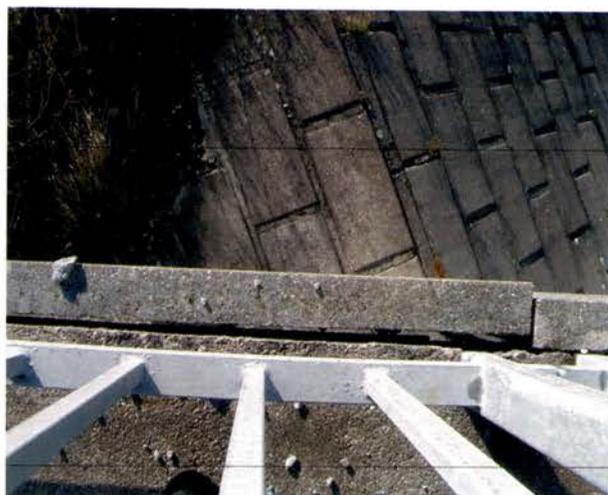
Vue du dessus : décalage entre corniche et tablier

Certaines corniches présentent un décalage de plusieurs millimètres avec le plan vertical du tablier, ce qui entraîne un risque de chute de ces corniches sur les usagers circulant sous l'ouvrage, par rupture des aciers de liaison due à leur corrosion.

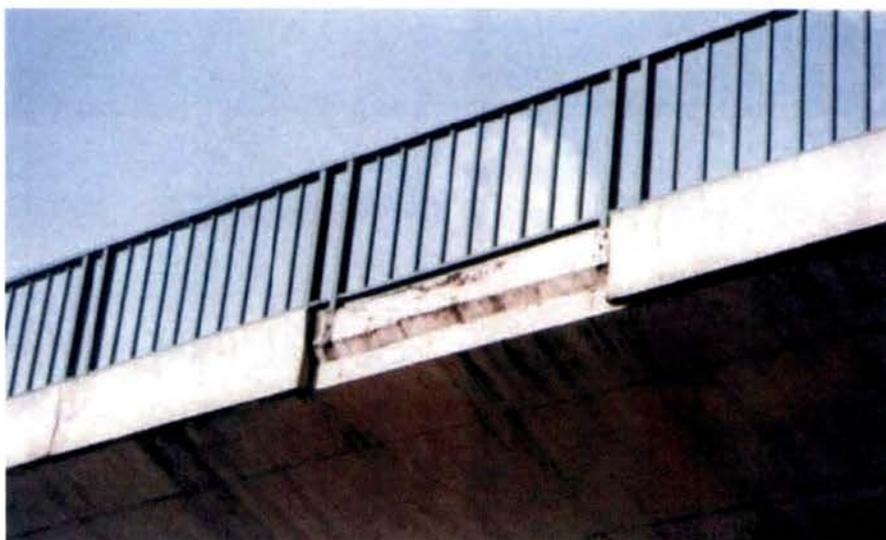
Vue générale après dépose d'une corniche

Les corniches qui bougeaient ont été déposées, dans l'attente d'une réparation globale des ancrages.

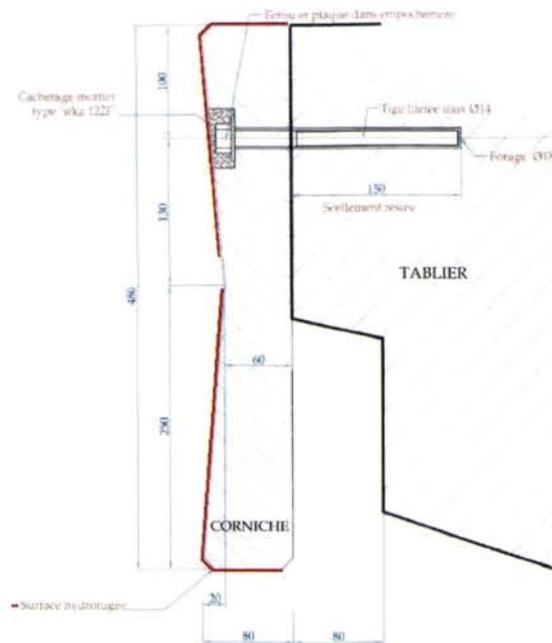
- des opérations de forage $\varnothing 18$ par carottage dans la corniche et dans l'encorbellement du tablier (2 forages par corniche) ;
- la réalisation « d'empochements » rectangulaires dans les corniches, autour des forages ;
- le scellement à la résine de tiges filetées inox $\varnothing 14$ dans les trous de forage ;

- le serrage du dispositif par écrous et plaques dans les empochements ;
- le nettoyage de tous les éléments de corniche à l'eau pure ;
- le rebouchage des empochements par un mortier modifié par ajout de polymère organique ;
- la mise en œuvre d'un complexe hydrofuge sur les parties accessibles des éléments de corniche.

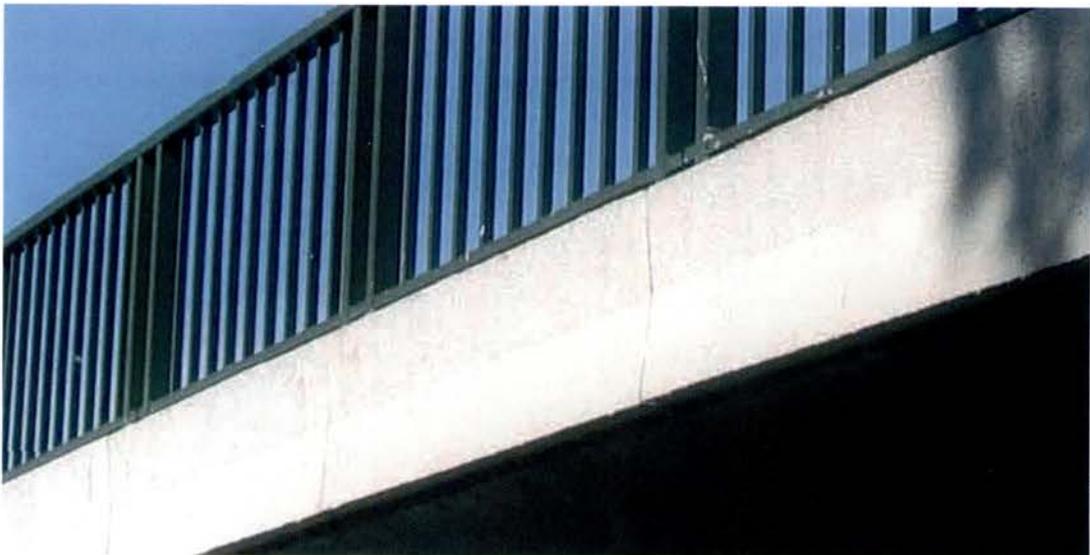
Vue générale après réparations

La technique de réparation employée semble satisfaisante, mais on peut regretter l'absence de véritable investigation due à l'inexistence de méthode de test des ancrages des corniches.

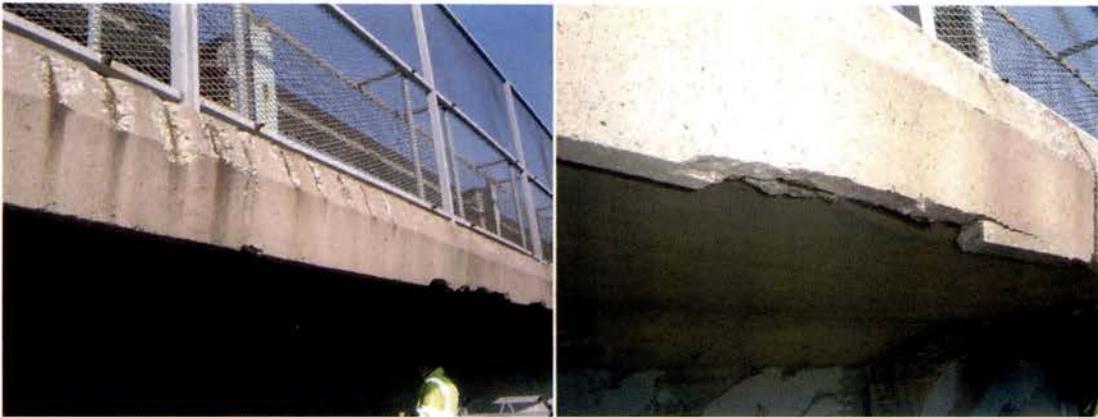
Une inspection détaillée de l'ouvrage, 3 ans avant le début des travaux, a révélé une dégradation importante de l'arête inférieure des corniches et des armatures apparentes et oxydées en face latérale mais n'intéressant pas tout le linéaire des tabliers.

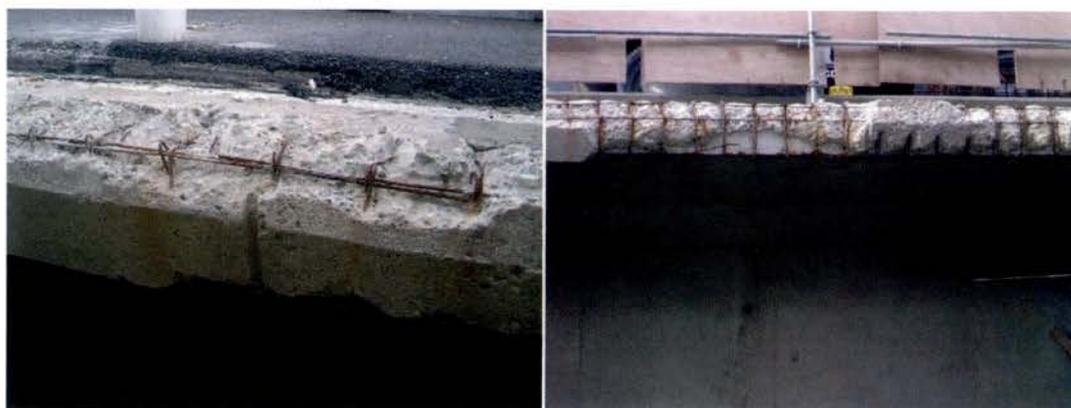
- le filant situé dans le talon de la corniche est corrodé sur environ 90 % du linéaire ;
- la plupart des épingles qui maintiennent les filants sont corrodées sur plusieurs centimètres ;
- de nombreux cadres sont corrodés sur des profondeurs importantes.
